특집기사

미국 I-35W 미시시피강 교량(No.9340) 붕괴 원인에 대한 고찰

Aftermath of Recent Bridge Disaster in US

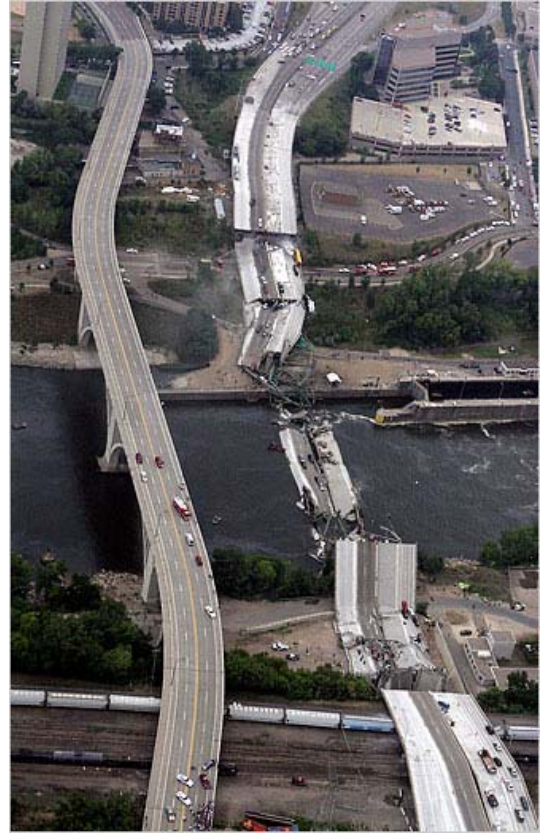
Fig. 3 붕괴 후 전경

2007년 8월1일 오후 6시 5분경 I35W교량이 갑자기 붕괴되어 교량의 교각과 상판이 완전히 무너졌으며 러시아워에 발생한 이 사고로 현재까지 사망 12명, 실종 3명, 그리고 부상자가 100명 이상으로 집계되었으며 부상자 중 중상자가 많아 사망자의 수는 더욱 늘어날 것으로 우려되고 있다. 붕괴 당시 교량 위에서는 콘크리트 포장 보강공사가 진행중 이었다.

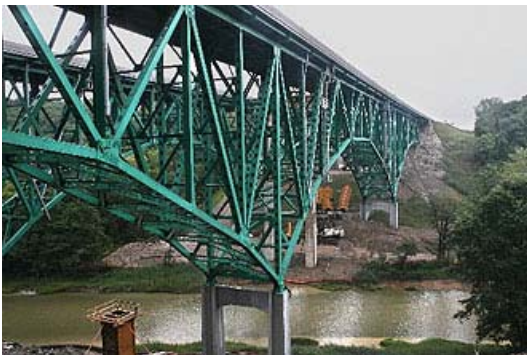
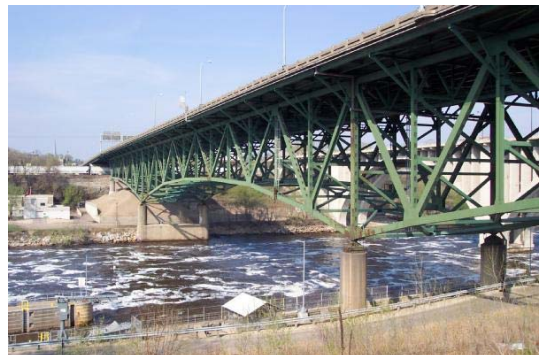
Fig. 5 클리블랜드 인근 붕괴 I90교량 (좌) 와 I35W교량(우) 비교

첫 번째로 연결판 (Gusset Plate)의 부식 또는 피로균열에 의한 파괴이다. 연결판은 트러스의 각 부위를 리벳, 볼트, 또는 용접을 통해 연결하는 부재로서 매우 중요한 부재이지만 피로균열, 그리고 부식에 대한 강도저하에 취약하다는 문제점이 자주 제기되어 왔다. 현재 NTSB에서는 연결판 부분의 설계결함 가능성에 대해 연구하고 있다. 이 가능성이 제기되고 있는 주요한 이유는 1996년 미국 오하이오주 클리블랜드 시 인근에서 붕괴된 I90교량과 I35W교량의 설계가 Fig. 5에서 보듯이 매우 유사하기 때문이다.

하지 않았다. 오하이오주 교통부(Ohio Department of Transportation, ODOT)와 NTSB의 조사 결과가 이 교량에 사용된 거сет플레이트가 부식에 의해 유효단면적이 감소하여 요구되는 하중을 감당하지 못하고 피로균열이 발생해 붕괴가 이루어진 것으로 결론지었다. 따라서 유사한 형태의 교량인 I35W교량에 대해서도 같은 형태의 파괴가 발생했을 가능성에 대하여 조사하고 있다.

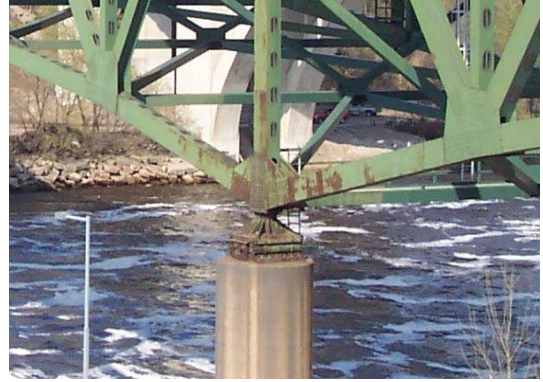
Fig. 7 I35W교량의 교좌장치

Fig. 7에서 보이는 바와 같이 이 교량의 교좌 장치는 매우 열악한 관리 상태를 보이고 있다. 특히 부식이 심하게 되어있는 상태여서 베어링이 온도변화 등에 의한 교량의 수축 및 팽창에 따라 자유롭게 움직이지 못하고 교좌장치 자체뿐 아니라 연결부분 주위의 상부 구조 및 하부구조에 의도하지 않은 추가적인 응력을 발생시켰을 것으로 추측된다.
