미국 I-35W 미시시피강 교량(No.9340)의 붕괴

Collapse of I-35W Mississippi River Bridge (No.9340)

1. 머리말

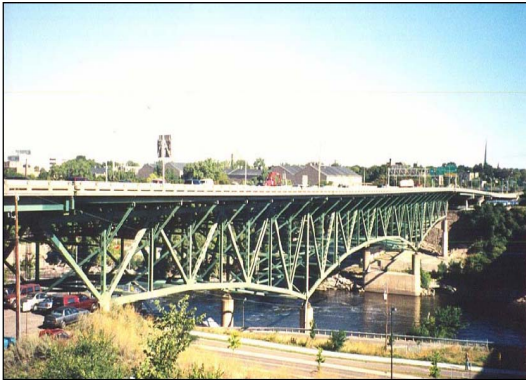
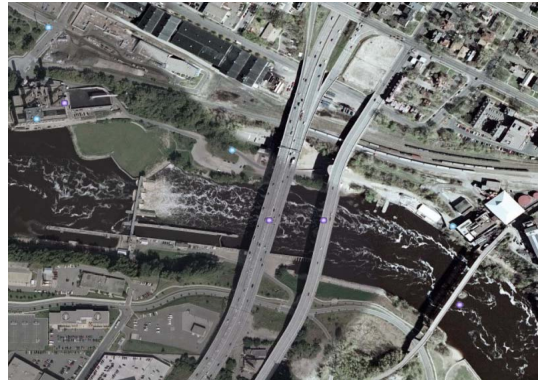
Fig. 1 No.9340 교량의 전경(우측사진에서는 왼쪽 교량)

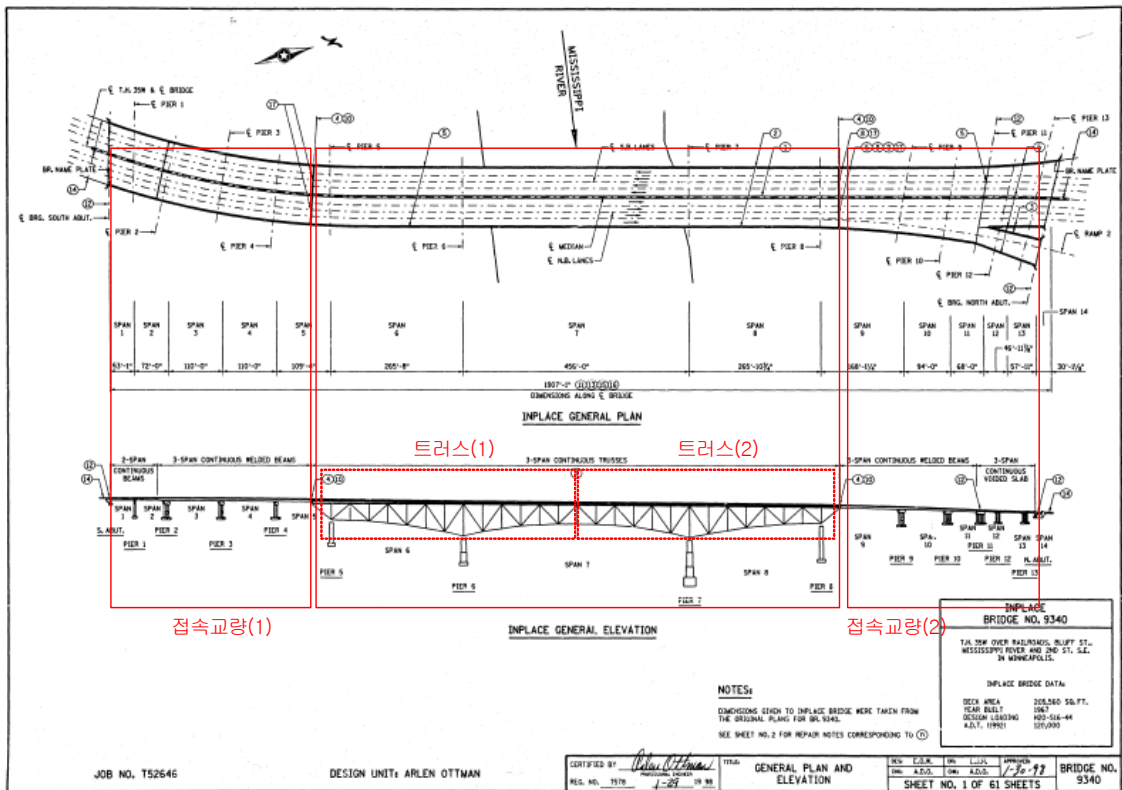
No.9340 교량에서 이번 붕괴가 발생한 트러스교에 대해 살펴보면, Fig. 2에 나타낸 바와 같이 2기의 트러스가 서로 연결된(floor beam 트러스에 의한 용

Fig. 2 No.9340 교량 도면(Minesota DOT, 1998)

접) 3경간 연속 트러스교(266 ft + 456 ft + 266 ft)의 형태를 지니고 있다. 접속교량과의 연결은 각 트러스 양단 교각에서 접속교량 방향으로 돌출된 캔틸레버 형태의 트러스(약 11.6 m)에 의해 이루어진다.

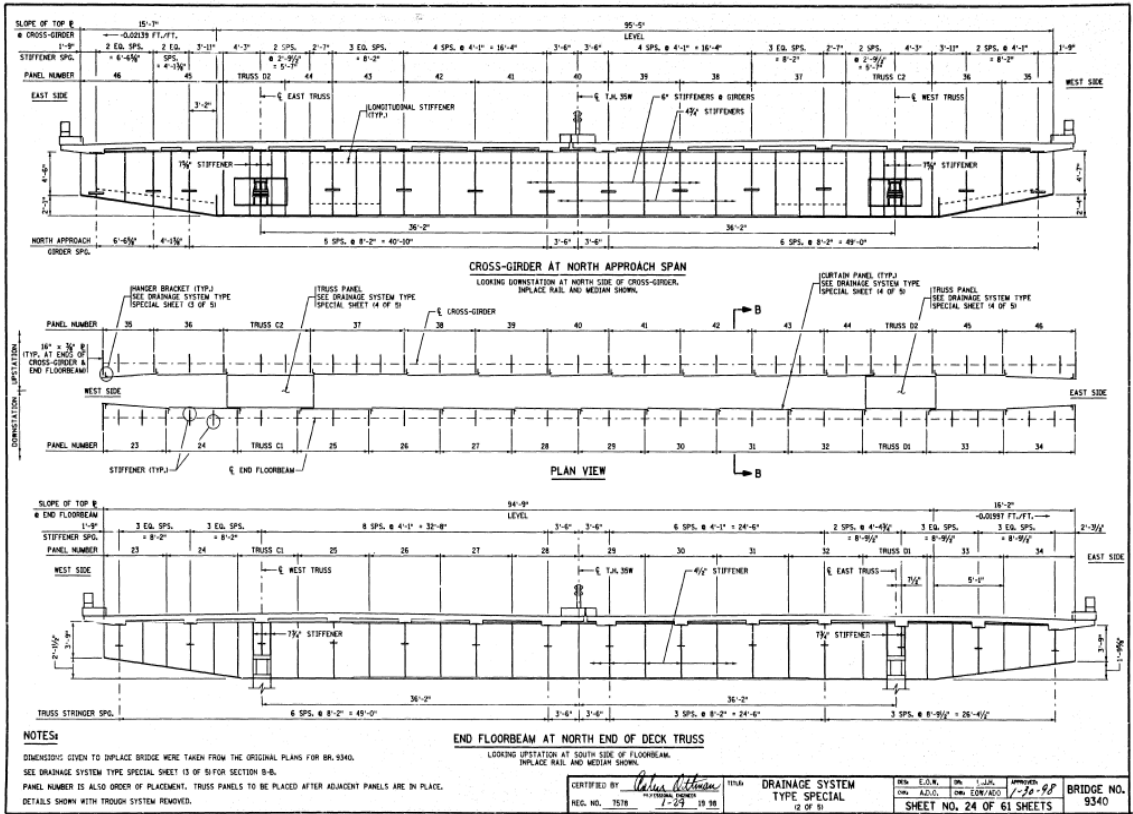
Fig. 3 접속교량의 횡거더(위)와 트러스교의 floor beam(아래)

- 트러스교와 연결되는 접속교량의 양단부 횡거더 (cross girder)에서 균열관측(1997년)
- 트러스 시스템의 redundancy 부족
 - 트러스 시스템의 특정 부재 파괴가 트러스 전체 파괴로 이어질 수 있음을 의미
- 트러스교에서 피로균열은 발생하지 않았지만 낮은 피로상세(poor fatigue detail)를 나타냄

여기서, 접속교량 단부의 횡거더는 트러스교가 연결되는 곳으로(Fig. 3 참조), 이 부재의 균열과 연결부

가동단 bearing의 기능 상실은 횡거더의 면외 비틀림과 순차적인 균열발생을 초래할 수 있음을 지적하고 있다. 그러나, 최종적으로 가까운 장래에는 피로균열로 인한 문제점은 발생하지 않을 것으로 결론짓고 있다.

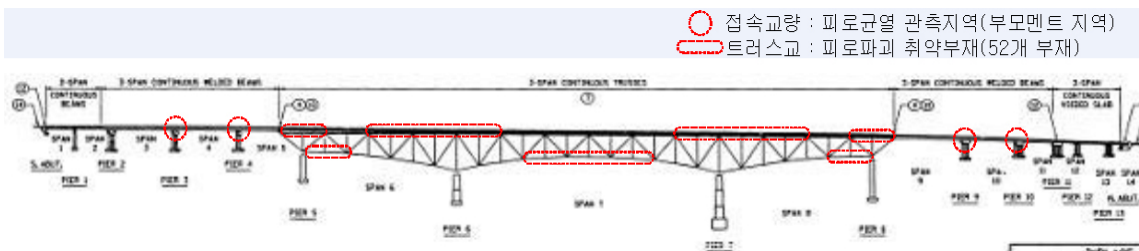
Fig. 4 피로균열 관측 부위 및 취약 부재

- 트러스 부재와 floor beam에서의 용접 불량 상세
- 가동단 bearing의 기능 상실(고정단화)
- 접속교량(강관형교)의 부모멘트 지역에서 다수의 피로균열 관찰(Fig. 4 참조)
 - 위치 : 다이아프램의 웹 stiffener가 상부 플랜지에 용접되지 않은 곳
 - 이들 피로균열은 이전에 발생되었고 1998, 1999년에 보수되었음.
 - 1년 뒤의 피로균열 성장 확인을 위한 추적관리를 명시함.

- 트러스교에서 피로 파괴에 취약한 52개 트러스 부재를 규정(Fig. 4 참조)
- 이들 52개 트러스 부재에 대한 redundant plate 보강 필요성 제기
- 52개 트러스 부재의 의심스러운 모든 용접 부위에 대한 검사 실시와 결함제거 필요

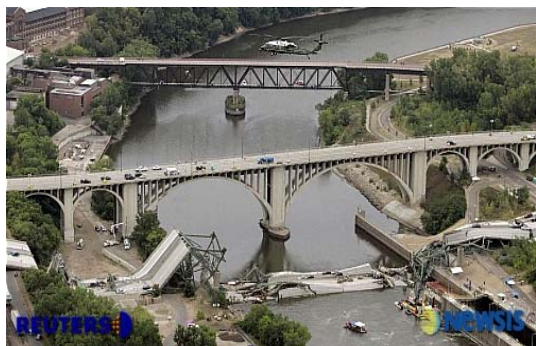
Fig. 5 붕괴된 I-35W 미시시피강 교량(No.9340)
