특집기사

미국 I-35W 미시시피강 교량(No.9340) 붕괴 원인에 대한 고찰

Aftermath of Recent Bridge Disaster in US

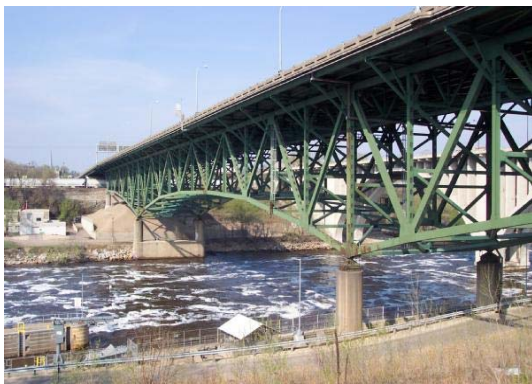
Fig. 1 붕괴전 미네아폴리스 I35W 교량 전경

또 하나의 붕괴 시나리오로 의심받는 부분은 교량의 교좌부분의 파괴 가능성이다. 이 교량의 총 길이는 581m인 장대교량으로서 매우 무거운 사하중과 활하중을 지지하고 있으나 Fig. 1에서 볼 수 있듯이 단지 4개의 교각으로 지지되고 있다. Fig. 5에서 교각 위의 교좌장치의 상태를 볼 수 있다.

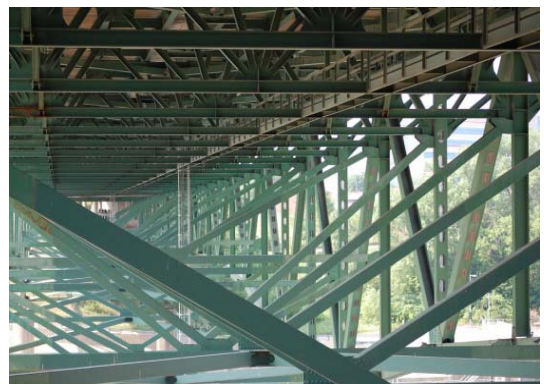
Fig. 2 붕괴전 미네아폴리스 I35W 교량 하부 전경
