발 밑이 위험해요!

# 땅 꺼짐

1. 국내외 주요 발생 사례
2. 발생 빈도
3. 발생 메커니즘
4. 매설물·시설물에 의한 함몰
5. 굴착공사로 인한 함몰
6. 땅꺼짐 대책
  - 1) 공동탐사
  - 2) 노면함몰관련지도
  - 3) 공동보수
  - 4) 하수도시설 노후화 대책
  - 5) 굴착공사장 관리
7. 연구 개발 및 교육훈련
8. 향후 과제

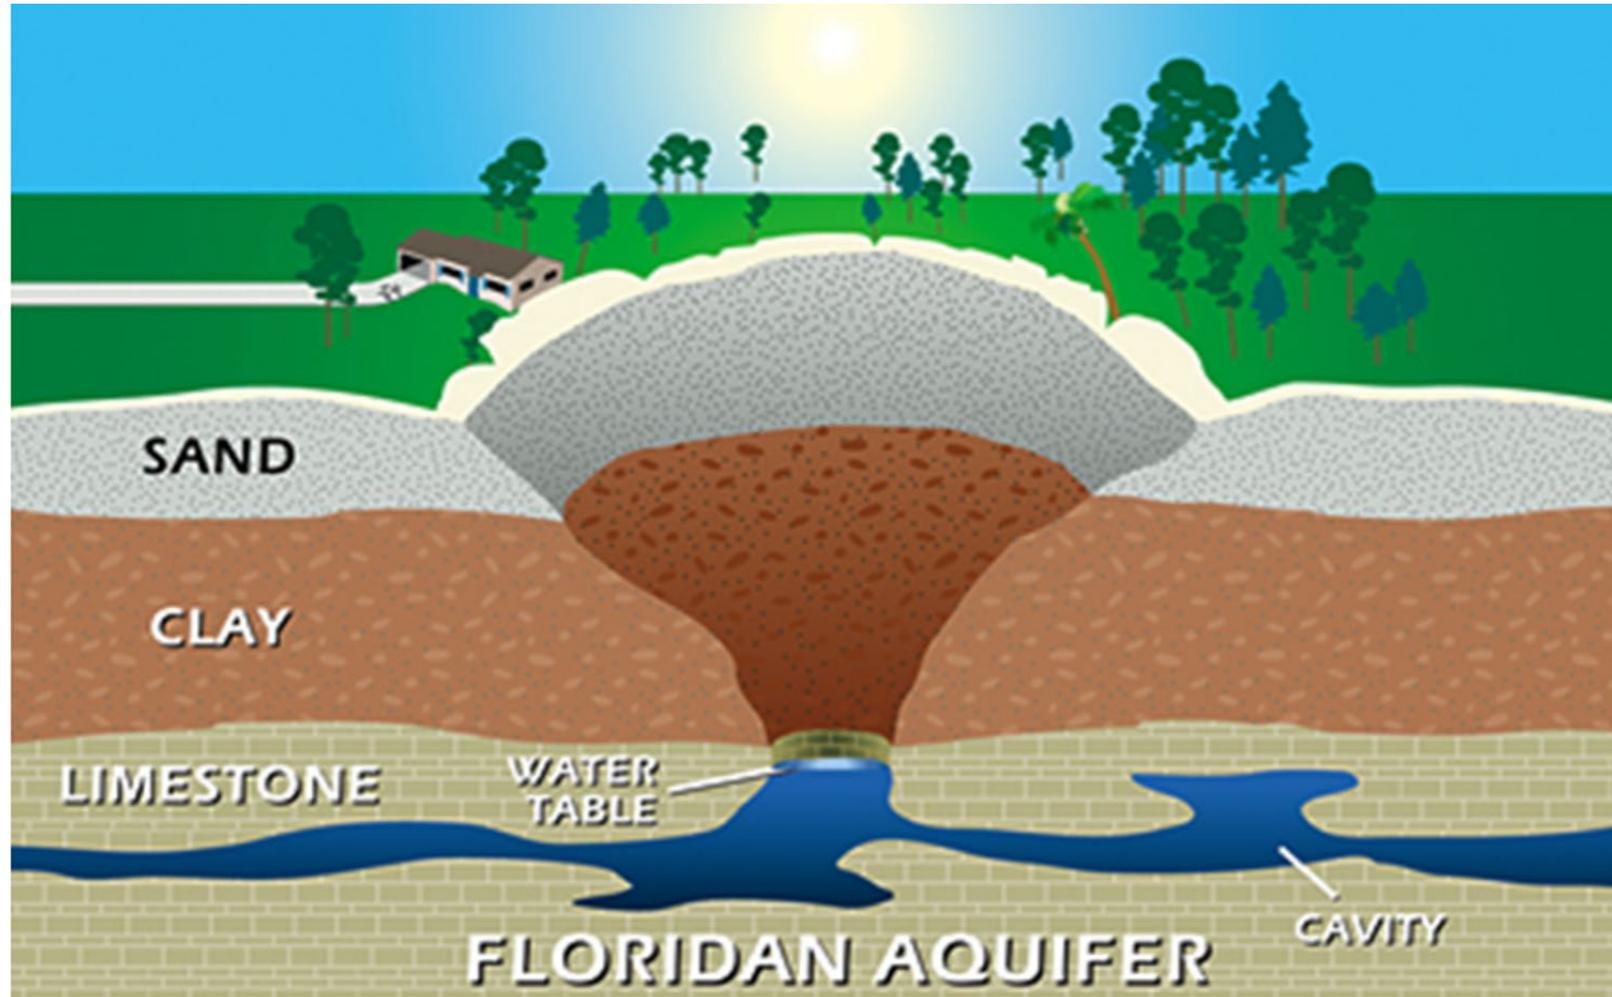
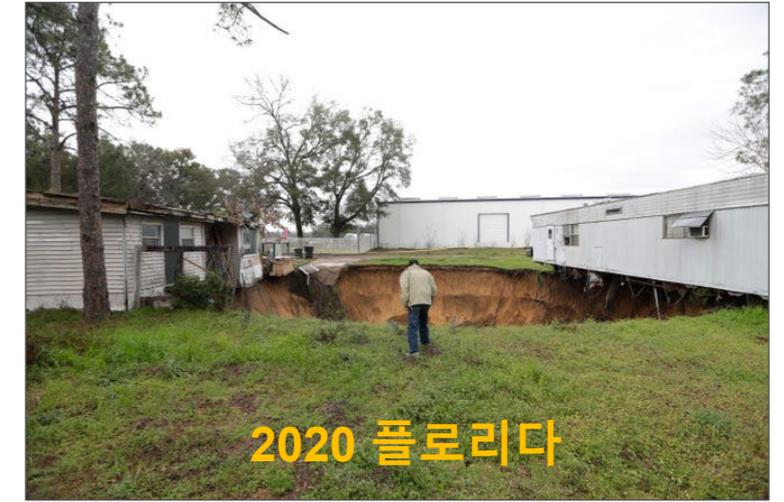
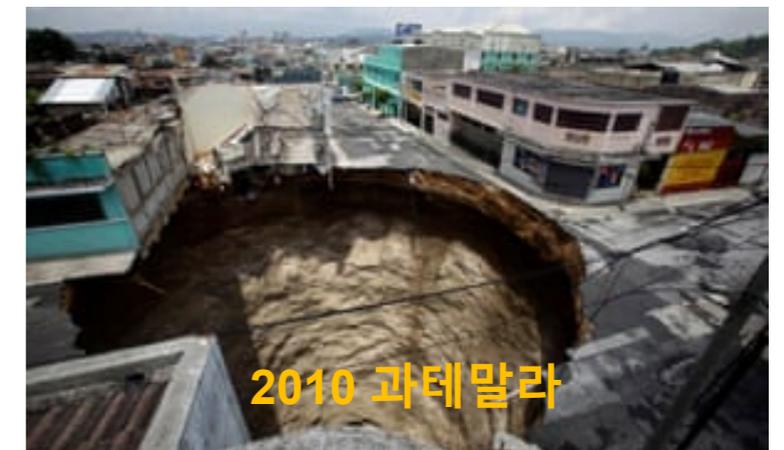
- 석회암이나 화산재층에서 균열부 등에 물이 집중 침투되면서 지반의 성분이 물에 녹거나 침식되어 큰 공동으로 확대되면서 지반이 붕괴되는 현상, 미국 플로리다주, 남미 과테말라 등에서 대규모로 발생

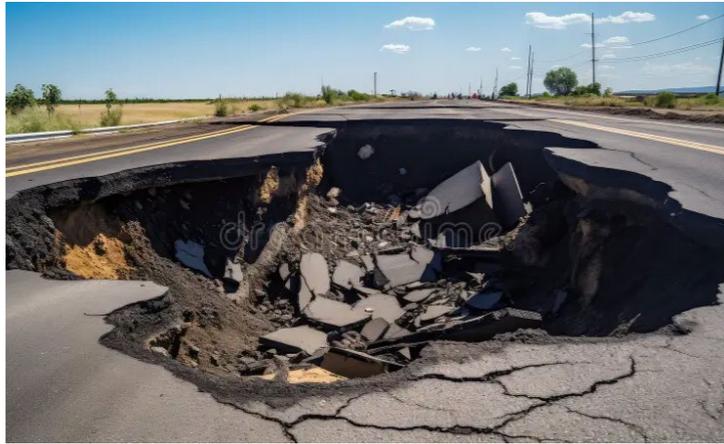
- 도로함몰, 도로침하 (road subsidence)
- 지하수 변동, 지하매설물 손상, 공사장 관리 부실 등

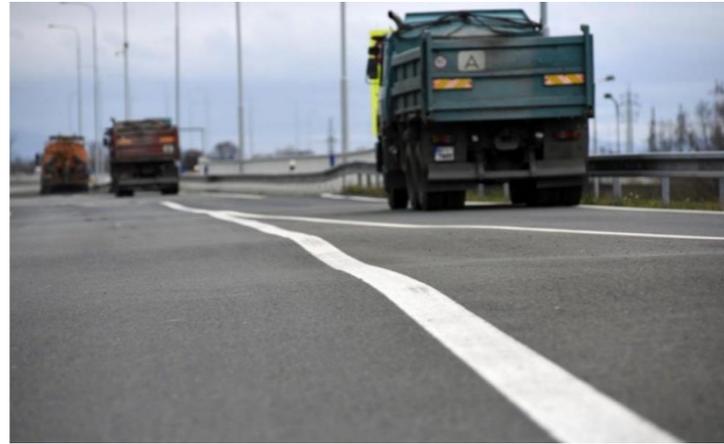
- 부등침하(不等沈下) (differential settlement)
- 다짐 불량, 압밀 침하 등

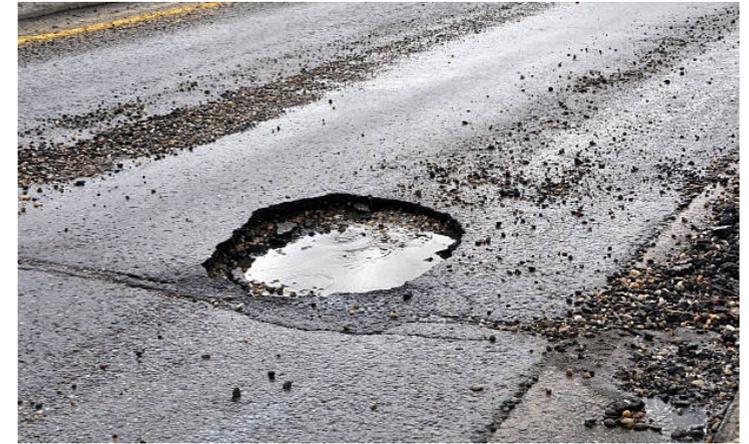
- 포트홀(pothole)
- 강우, 강설 등으로 포장의 손상

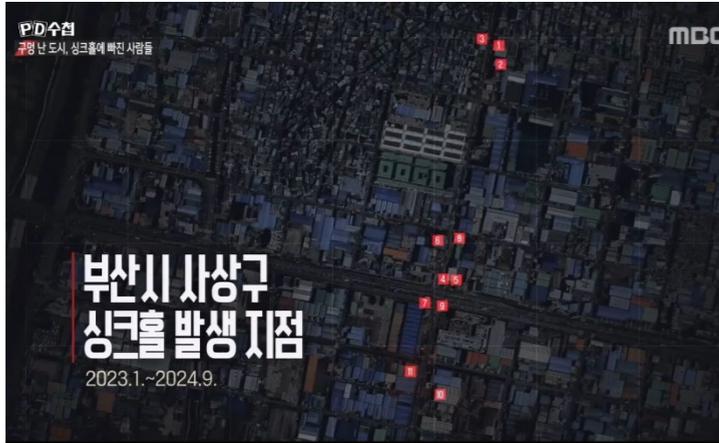
- 2025.04.13 05:00
- 부산시 사상구 학장동
- 전날에 이어 잇달은 땅꺼짐
- 2024.09월 화물차 2대 추락  
등 총 16회 땅꺼짐 발생
- 도시철도 사상~하단선(5호선)

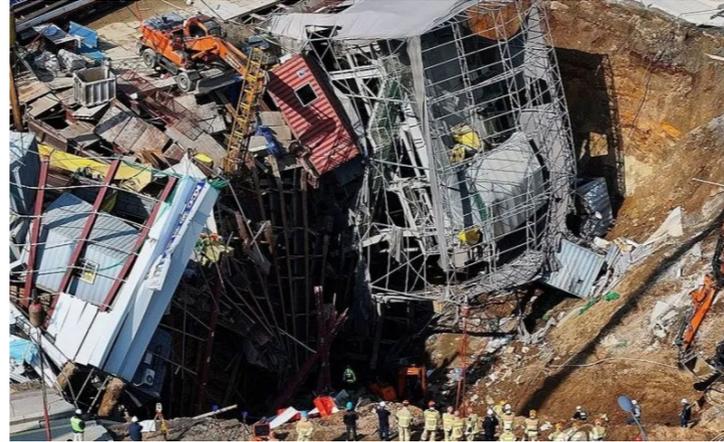
- 2025.04.11 15:13
- 경기도 광명시 일직동
- 사망 1명, 부상 3명
- 2,444명 피난
- 신안산선 5-2공구
- 2-arch 구조 터널 균열

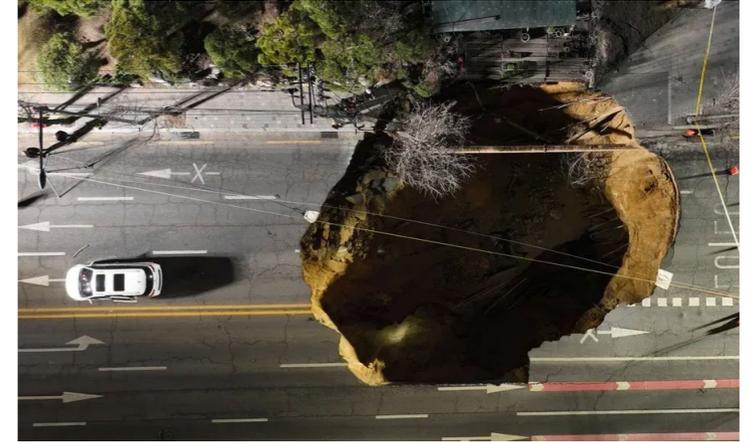
- 2025.03.24 18:24
- 서울시 강동구 명일동 대명초교
- 사망 1명, 부상 1명
- 오토바이 1대 추락
- 9호선 터널공사장(NATM)
- 주변 주유소 균열 등 사전 징후

- 2025.03.24 18:24
- 서울시 강동구 명일동 대명초교
- 사망 1명, 부상 1명
- 오토바이 1대 추락
- 9호선 터널공사장(NATM)
- 주변 주유소 균열 등 사전 징후

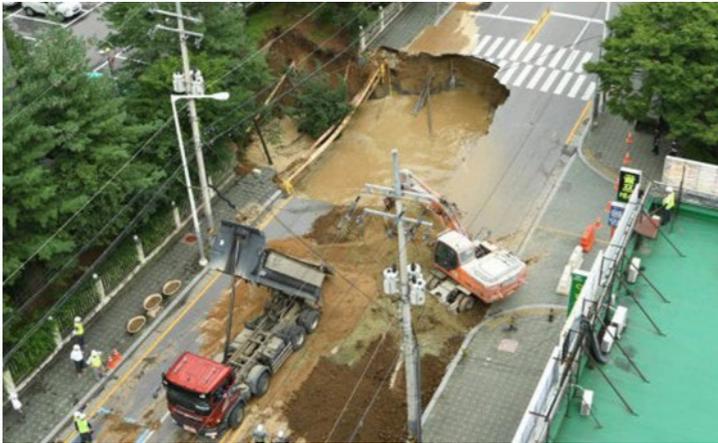
- 2020.08.26
- 경기도 구리시 교문동 체육관로
- 지하철 8호선 연장 별내선 공사
- NATM 터널 시공 중 연약지반  
지반보강 미흡으로 발생

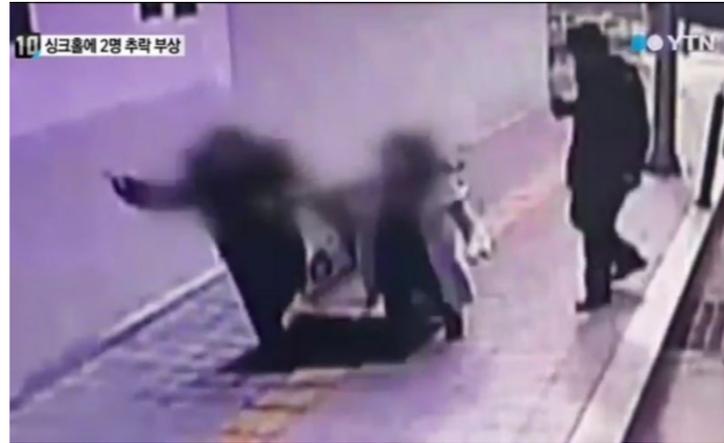
- 2015.02.20 14:00
- 서울시 용산구 용산역 앞
- 행인 2명 추락
- 대형건축공사장 옆 보도
- 공사장 토사 유실이 원인

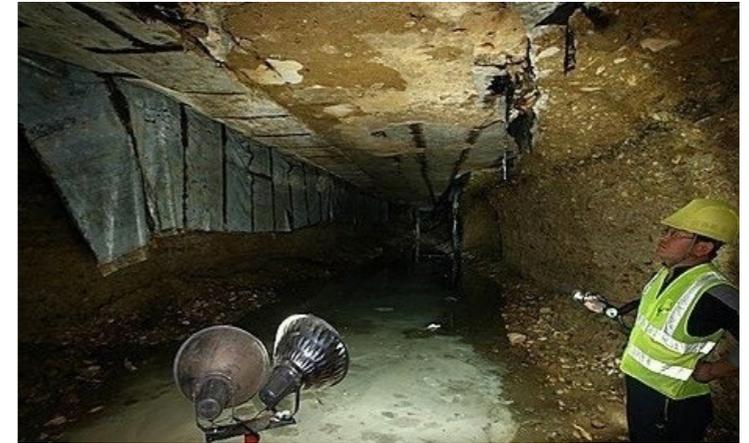
- 2014.08.14
- 서울시 송파구 석촌지하차도  
하부에 길이 80m 공동 발견
- 지하철9호선 공사장 상부  
(실드TBM공법)

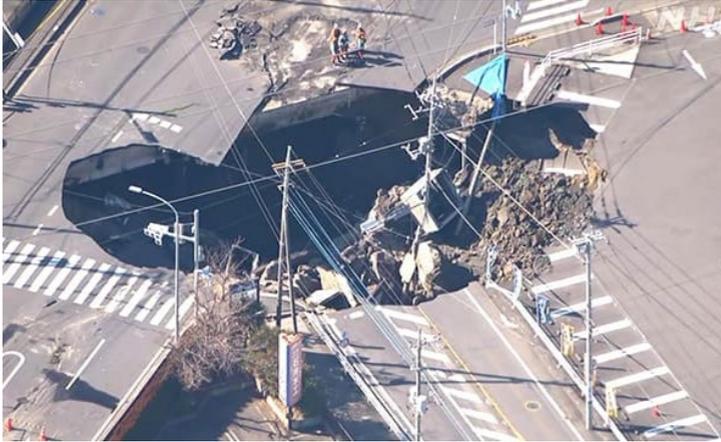
- 2025.01.28 10:00
- 사이타마현 야시오<sup>八潮</sup>시
- 트럭 1대 추락
- 사고 당시 행방불명된 운전자 시신 5.1일 발견
- 지하 10m에 매설된 하수관의 손상이 원인으로 추정

2025.1.18 일본 사이타마현 야시오시 하수관 손상으로 추정되는 도로함몰로 트럭 추락, 운전자 사망

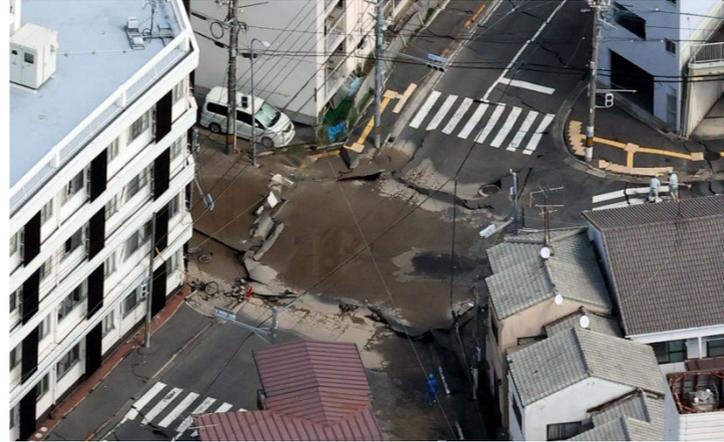
- 2024.09.26
- 히로시마시 서구
- 하수관 터널공사 (실드 TBM)
- 폭 40m 규모의 땅꺼짐 발생
- 주변 건물이 기울어지는 피해

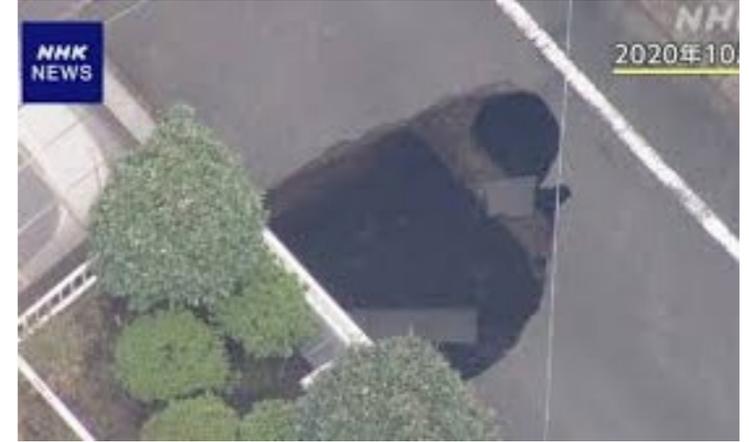
- 2020.10.18
- 도쿄도 조후<sup>調布</sup>시
- 47m 하부 터널공사(실드 TBM)
- 도쿄외곽순환도로(칸에츠<sup>関越</sup>~ 토메이<sup>東名</sup>) 동일본고속도로 시행
- 보수공사 과정에서 약 30채의 주택 매입, 이전 및 철거(19채)

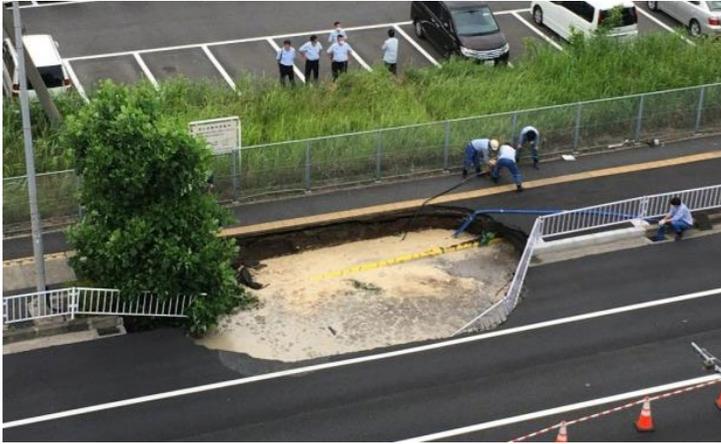
- 2020.06.12(1차), 30(2차)
- 소테츠·도큐 相鉄·東急 직통선  
신요코하마 터널 공사 중 2차에  
걸쳐 함몰 발생
- 실드 TBM 공법 적용

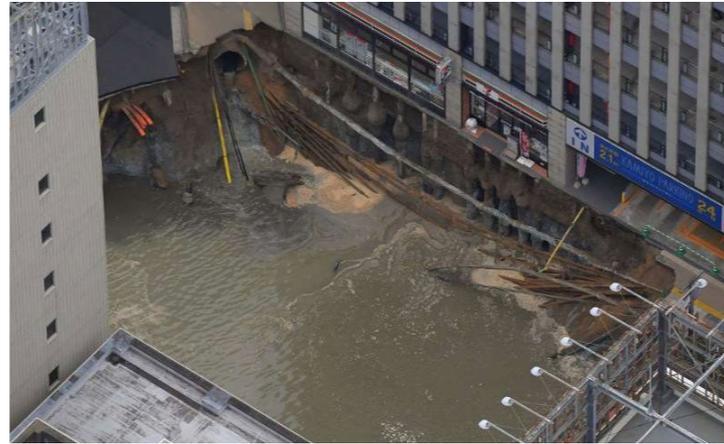
- 2016.11.08 04:25
- 후쿠오카시 하카다역(博多駅)
- 하부 시영지하철 나나쿠마선  
연장 공사 시행 중 사고  
(NATM공법)
- 터널 내 누수 발견 즉시 작업자  
대피 및 주변도로 통제

- 2016.11.08 04:25
- 후쿠오카시 하카다역(博多駅)
- 하부 시영지하철 나나쿠마선 연장 공사 시행 중 사고(NATM)
- 터널 내 누수 발견 즉시 작업자 대피 및 주변도로 통제

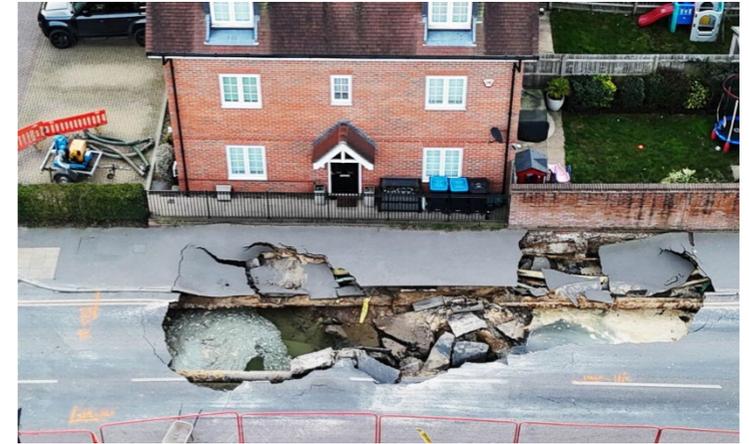
- 2025.02.17
- 영국 쉘리주 Godstone 중심가
- 상수도관 파열이 원인 추정
- 19m 이상의 땅꺼짐 발생
- 주변 30세대 대피

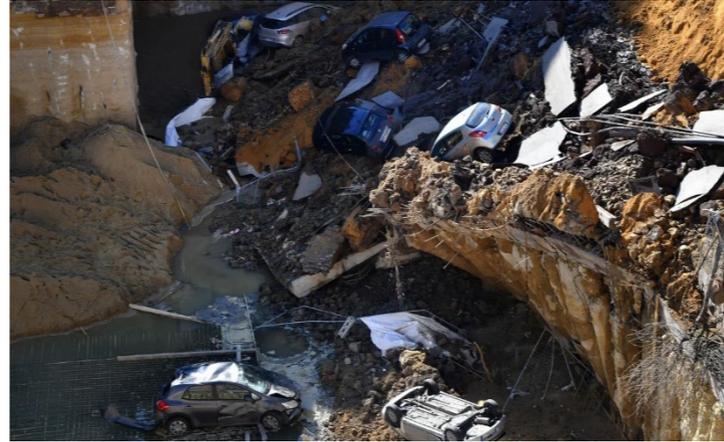
- 2018.02.14 18:00
- 이탈리아 로마 발두이나
- 차량 6대 파손
- 주변 20여 가구 대피
- 건설현장 흙막이벽 붕괴가 원인 (지속적 누수 발생)

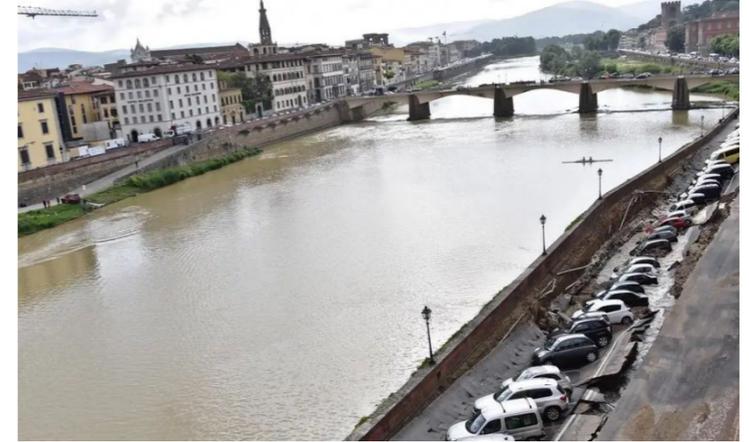
- 2016.05.25
- 이탈리아 피렌체 베키오 다리 인근 강변도로 함몰(200m)
- 차량 20여 대 파손
- 상수도관 파열이 원인 추정
- 호안의 손상이 원인일 수도

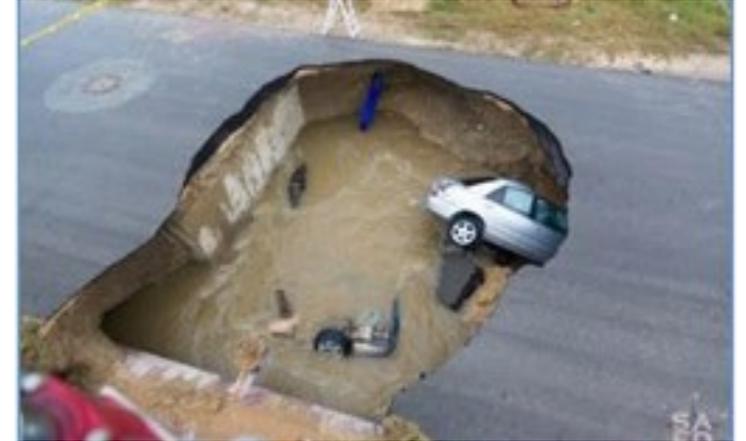
- 2016.12.05
- 미국 텍사스주 샌안티니오
- 차량 2대 추락
- 여성경찰관 1명 사망, 2명 부상
- 폭우와 하수관 파손이 원인 (하수관 연결 부위 부실설계)

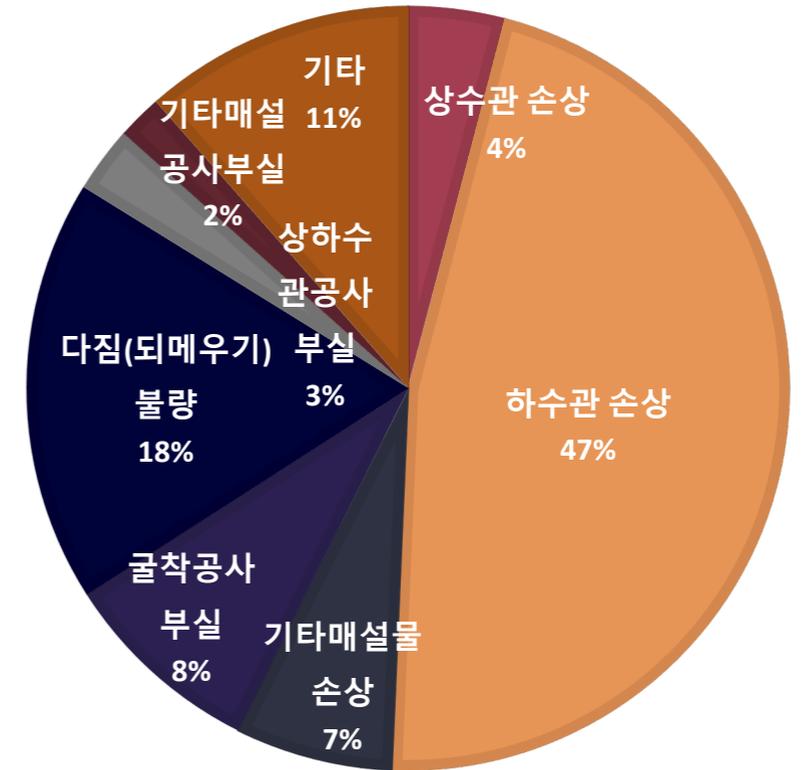
# 지반침하 사고발생 현황(국내)

- 연간 전국적으로 142~284건 발생, **매년 평균 191건 발생**
- 하수관 손상이 약 47%를 차지하고, 굴착공사 부실이 8%를 점유

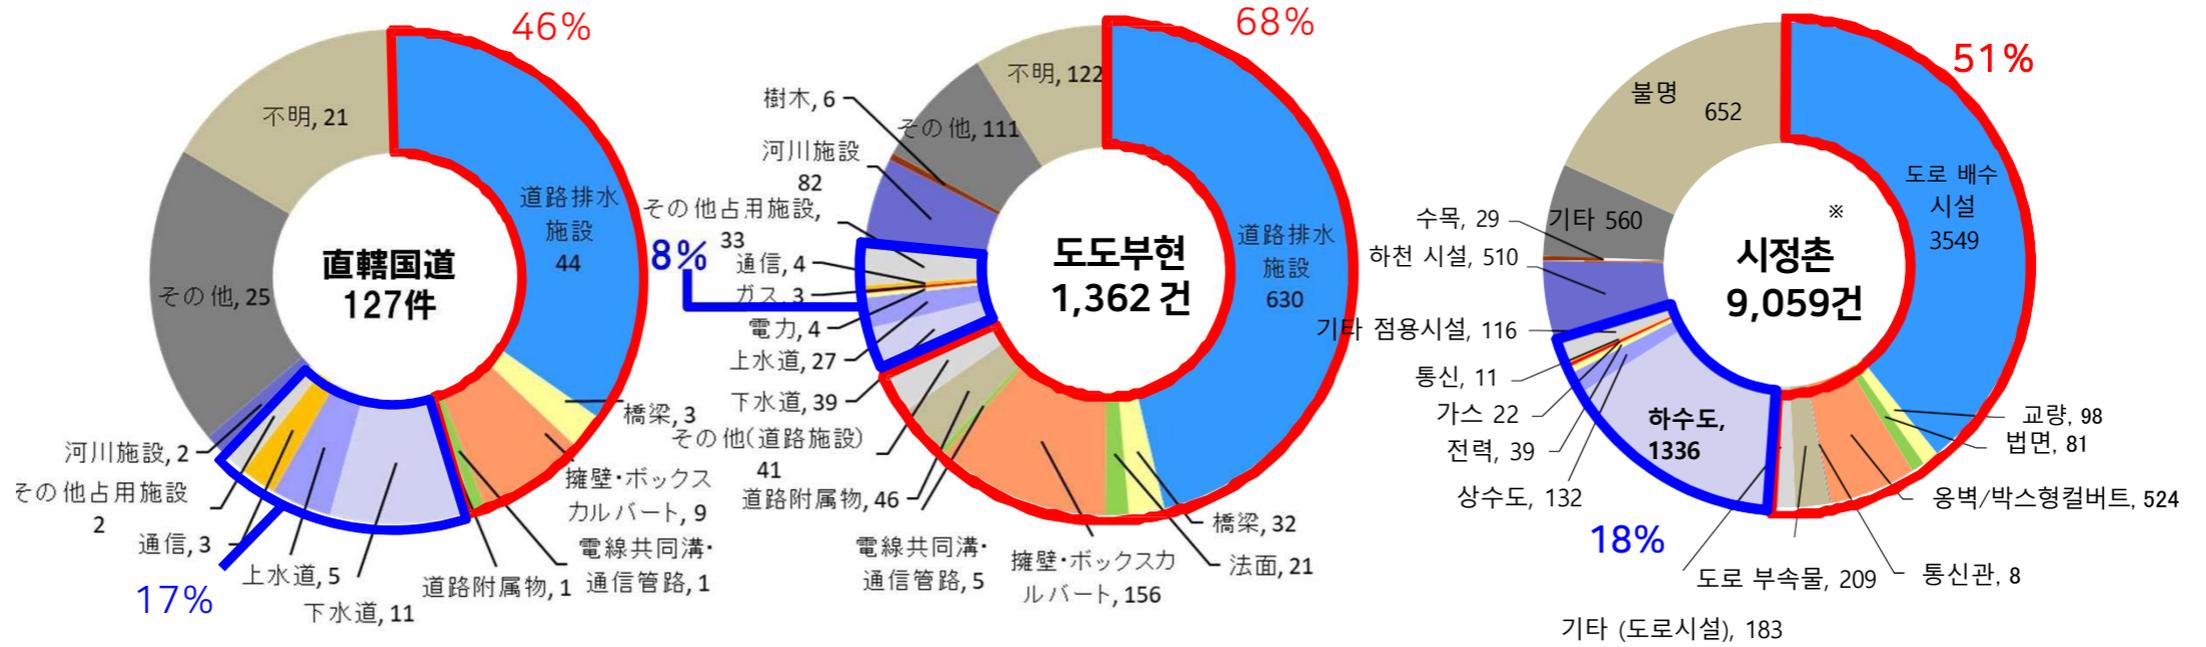
# 도로함몰 발생 현황(일본)

- 도로시설물로 인한 함몰
- 도로점용물로 인한 함몰

수로, 해안시설(제방 등), 개인 수영장, 우물, 매장물, 배수로, 샘물(수로), 지하수 등

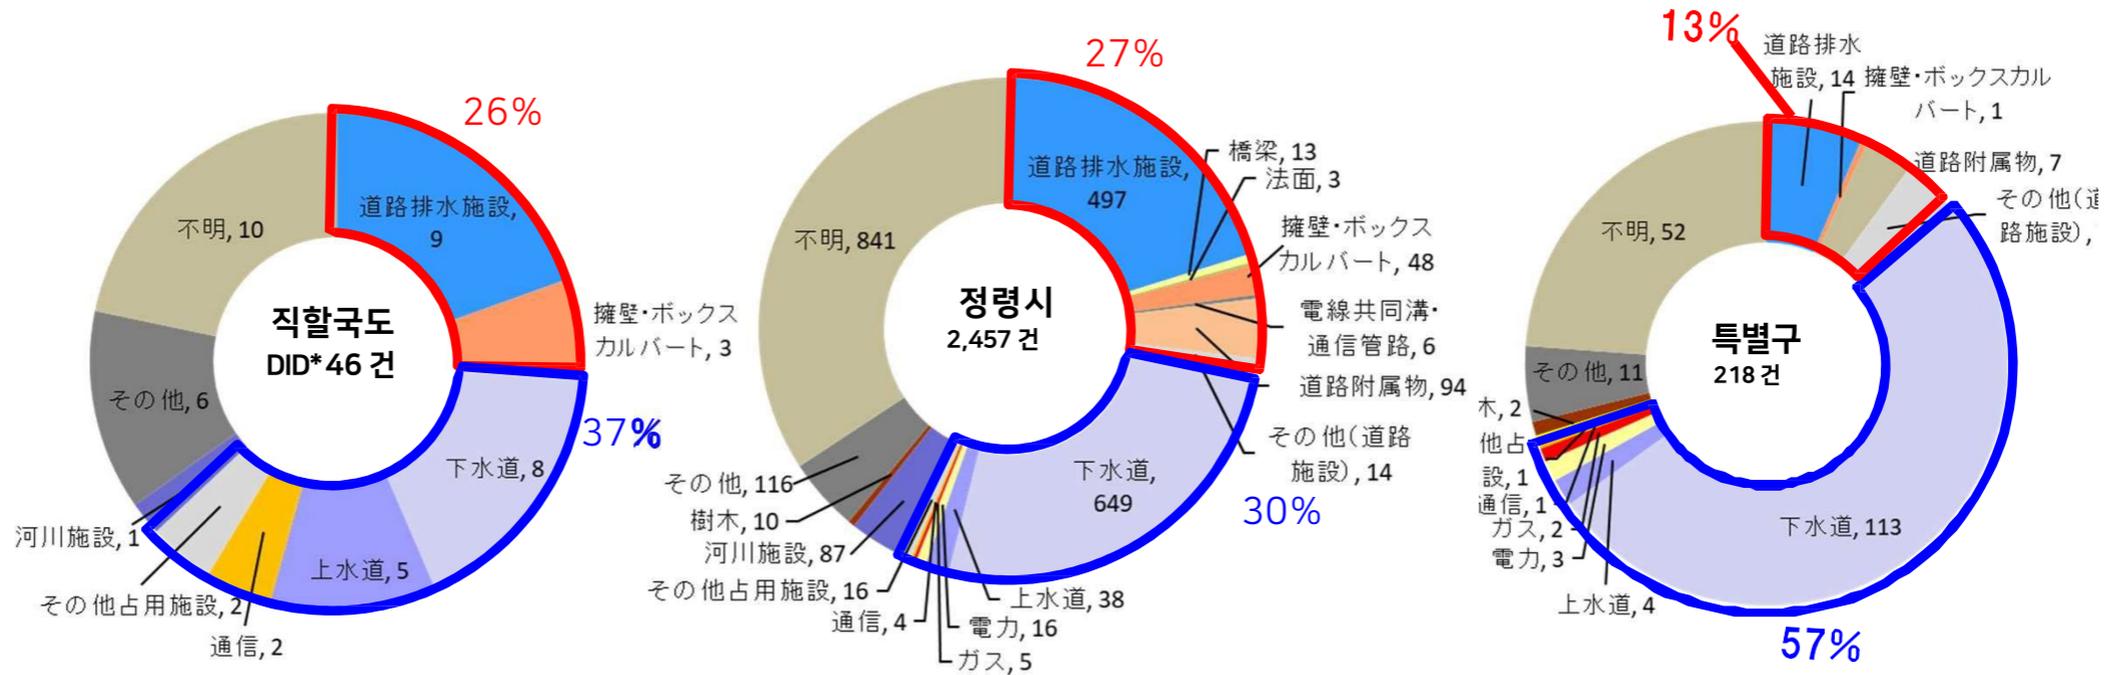
# 도시 도로함몰 발생 현황(일본)

- 도로시설물로 인한 함몰
- 도로점용물로 인한 함몰

**도시에서는 도로점용물건의 비율이 높고, 특히 하수도에 의한 함몰 비율이 높음**  
원인이 분명하지 않은 것도 다수

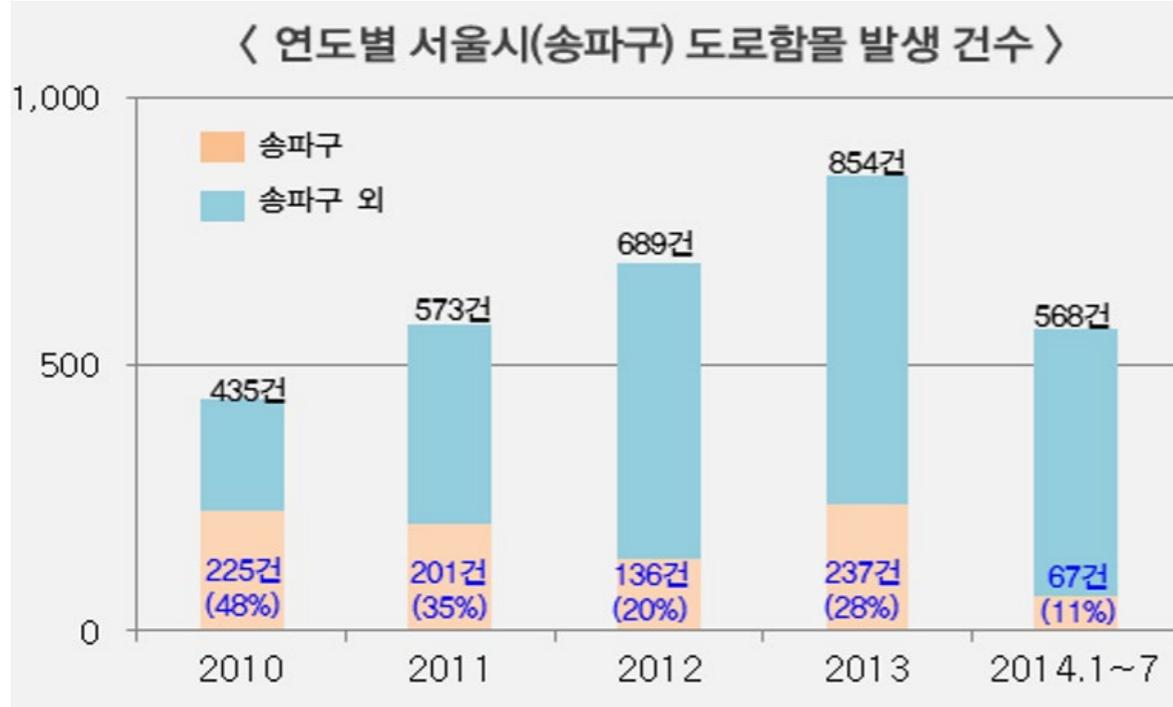
- 경미한 도로침하·공동까지 포함
- **연간 약 681건 발생**
- **매년 29% 증가**

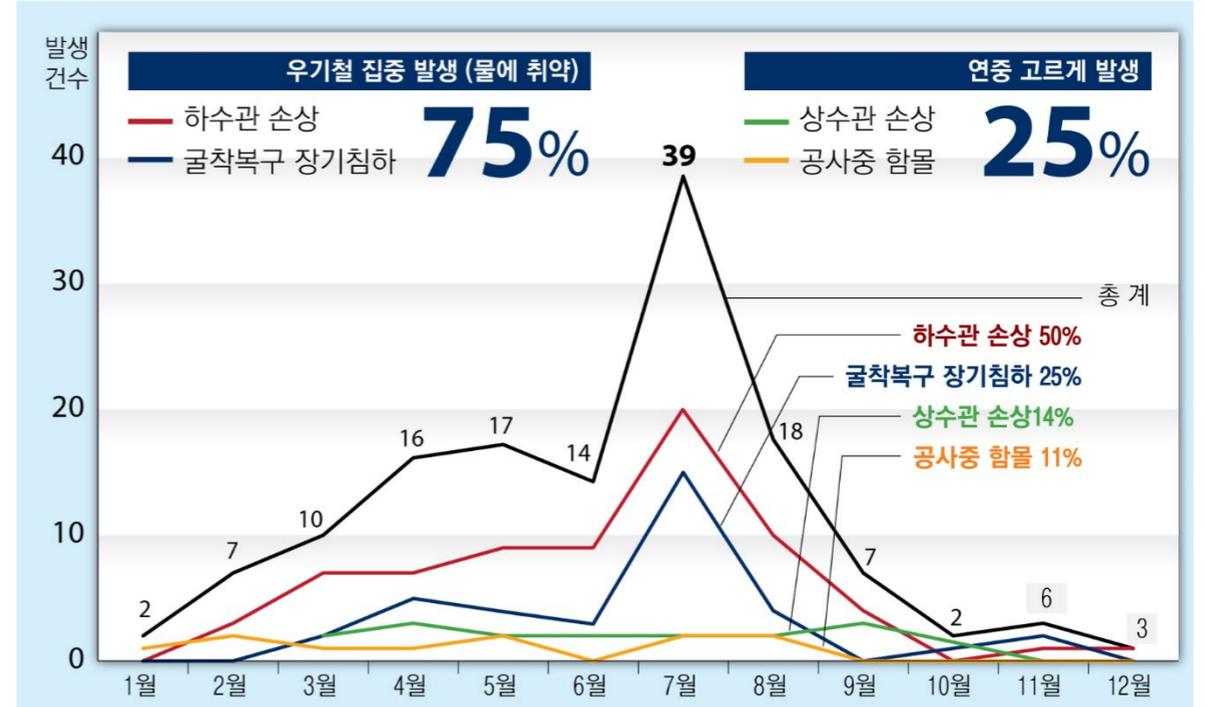
- 2014.8월~2016.11월까지 **148건 발생**

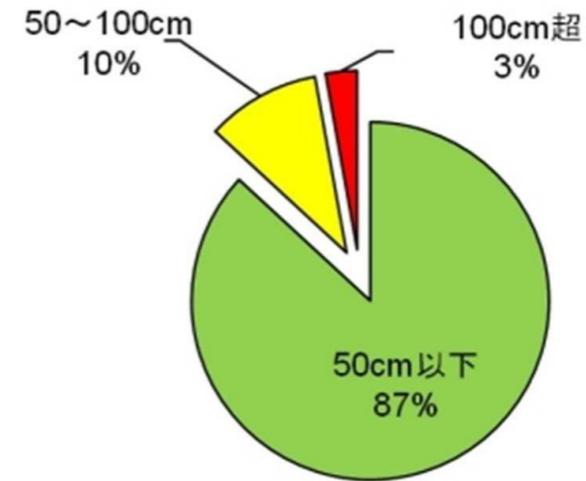
하수도로 인한  
도로함몰  
연간 약 3,000개!  
(일본)

약 9할은 50cm 미만의 얇은 함몰로  
규모가 작음

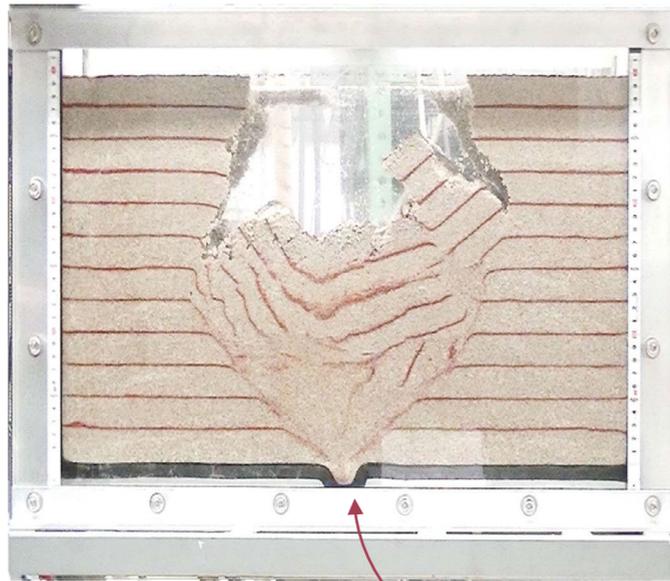
1. 토사(모래)와 물(지하수 등)이 유출되는 출구(outlet) 생성 - 대부분
2. 공사 후 되메우기 토사 다짐 불량 부분의 장기간 침하 - 일부

- 토사와 물(지하수)은 어디든 존재
- 인공시설물에 노후화, 손상, 공사부실 등 다양한 원인으로 토사와 물이 유출되는 출구가 발생하면 함몰 유발

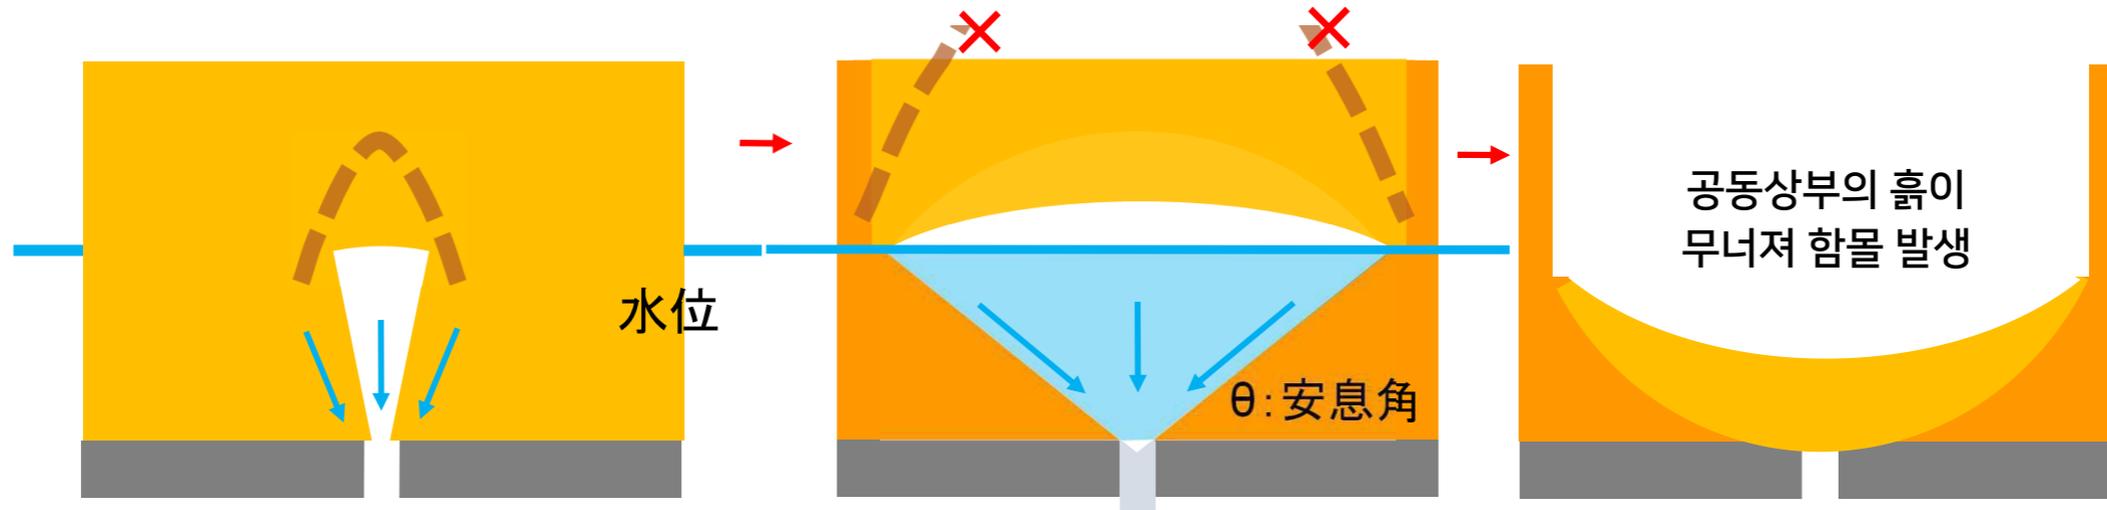
# 공동의 생성·확대 프로세스

공동이 깊고 폭이 좁은 경우는  
공동 상부에 아치효과가 작용

공동이 넓고 얇으면 상부에  
아치효과가 작용할 여지가 없음

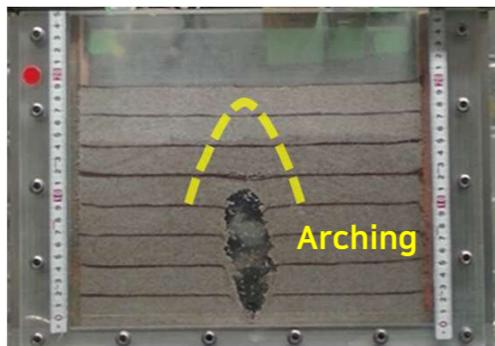
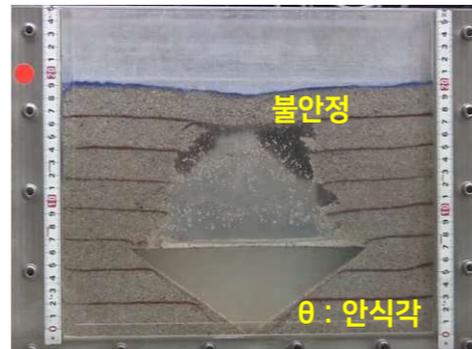
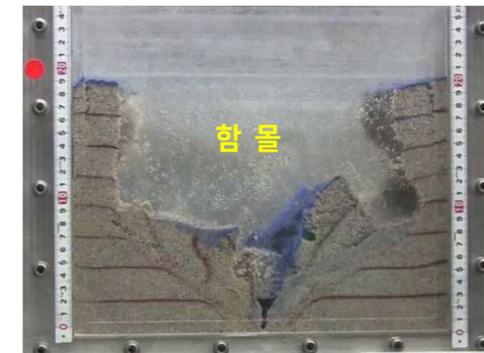
물이 빠르게 유출되면 공동이 넓게  
생기지 않고 굴뚝형태로 생성

공동 내에 물이 있으면 토사유출공  
상부에 부채꼴로 공동이 확대

**유출공(간극)이 작아도, 지속적인 토사 유출에 의해 공동이 확대 가능**  
**공동이 지표의 변상으로 나타나는 것은 중국적상황으로 수위의 변동, 또는 높은 지하수위가 공동확대의 주요인**

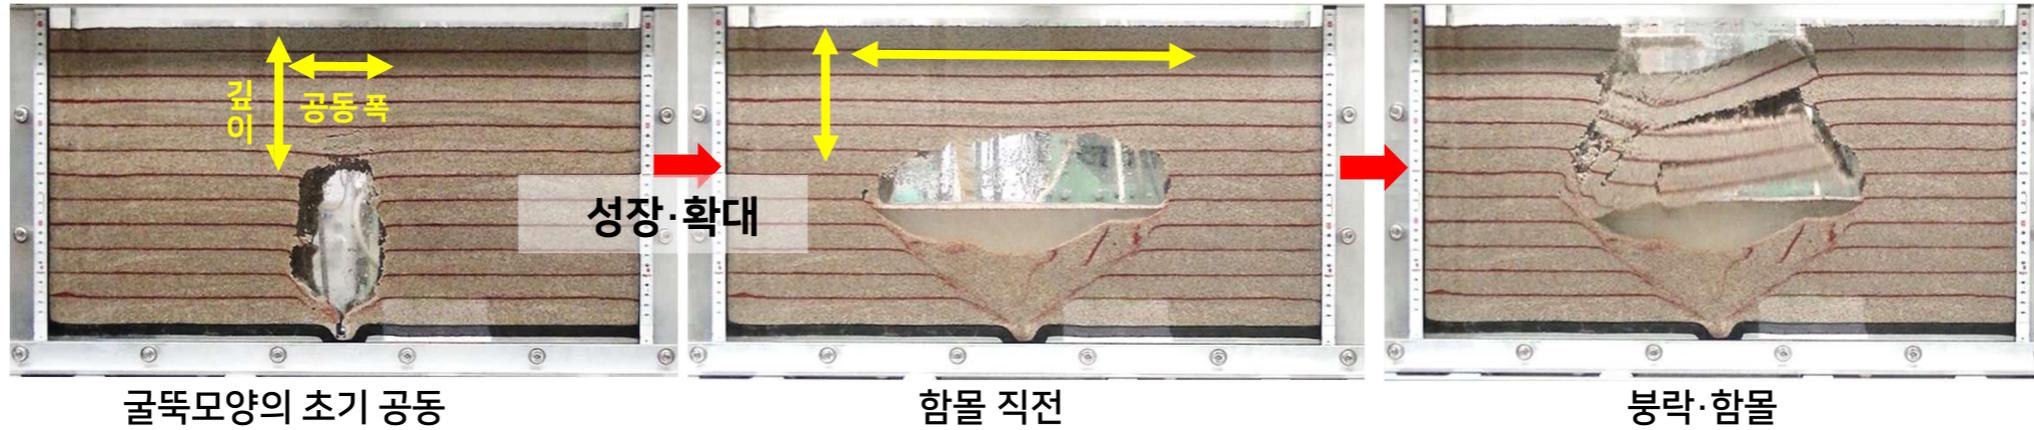
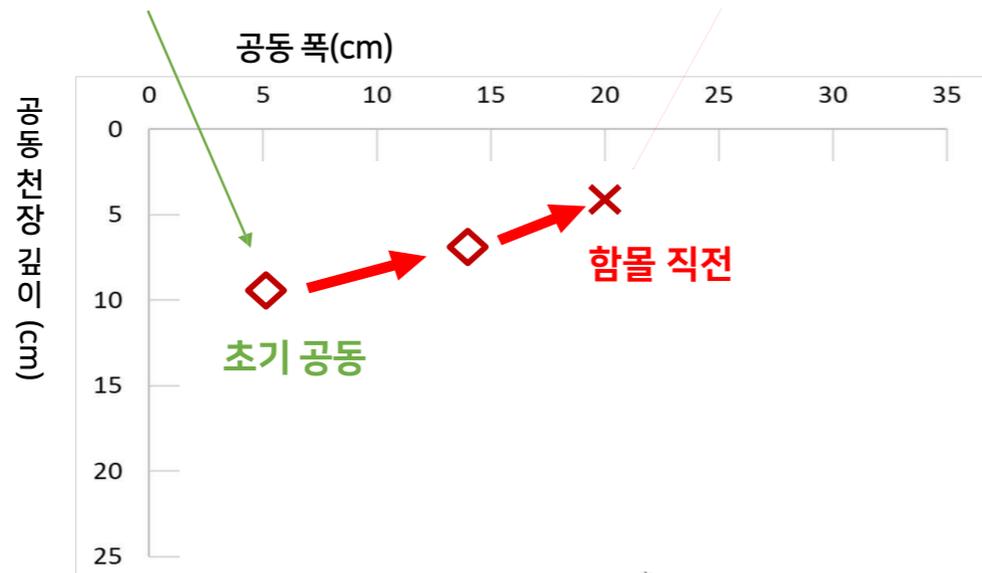
# 공동의 생성·확대 프로세스

긴 굴뚝 모양의 초기 공동

지하수위 하부의 공동 폭 확대

공동 상부의 흙이 무너져 함몰

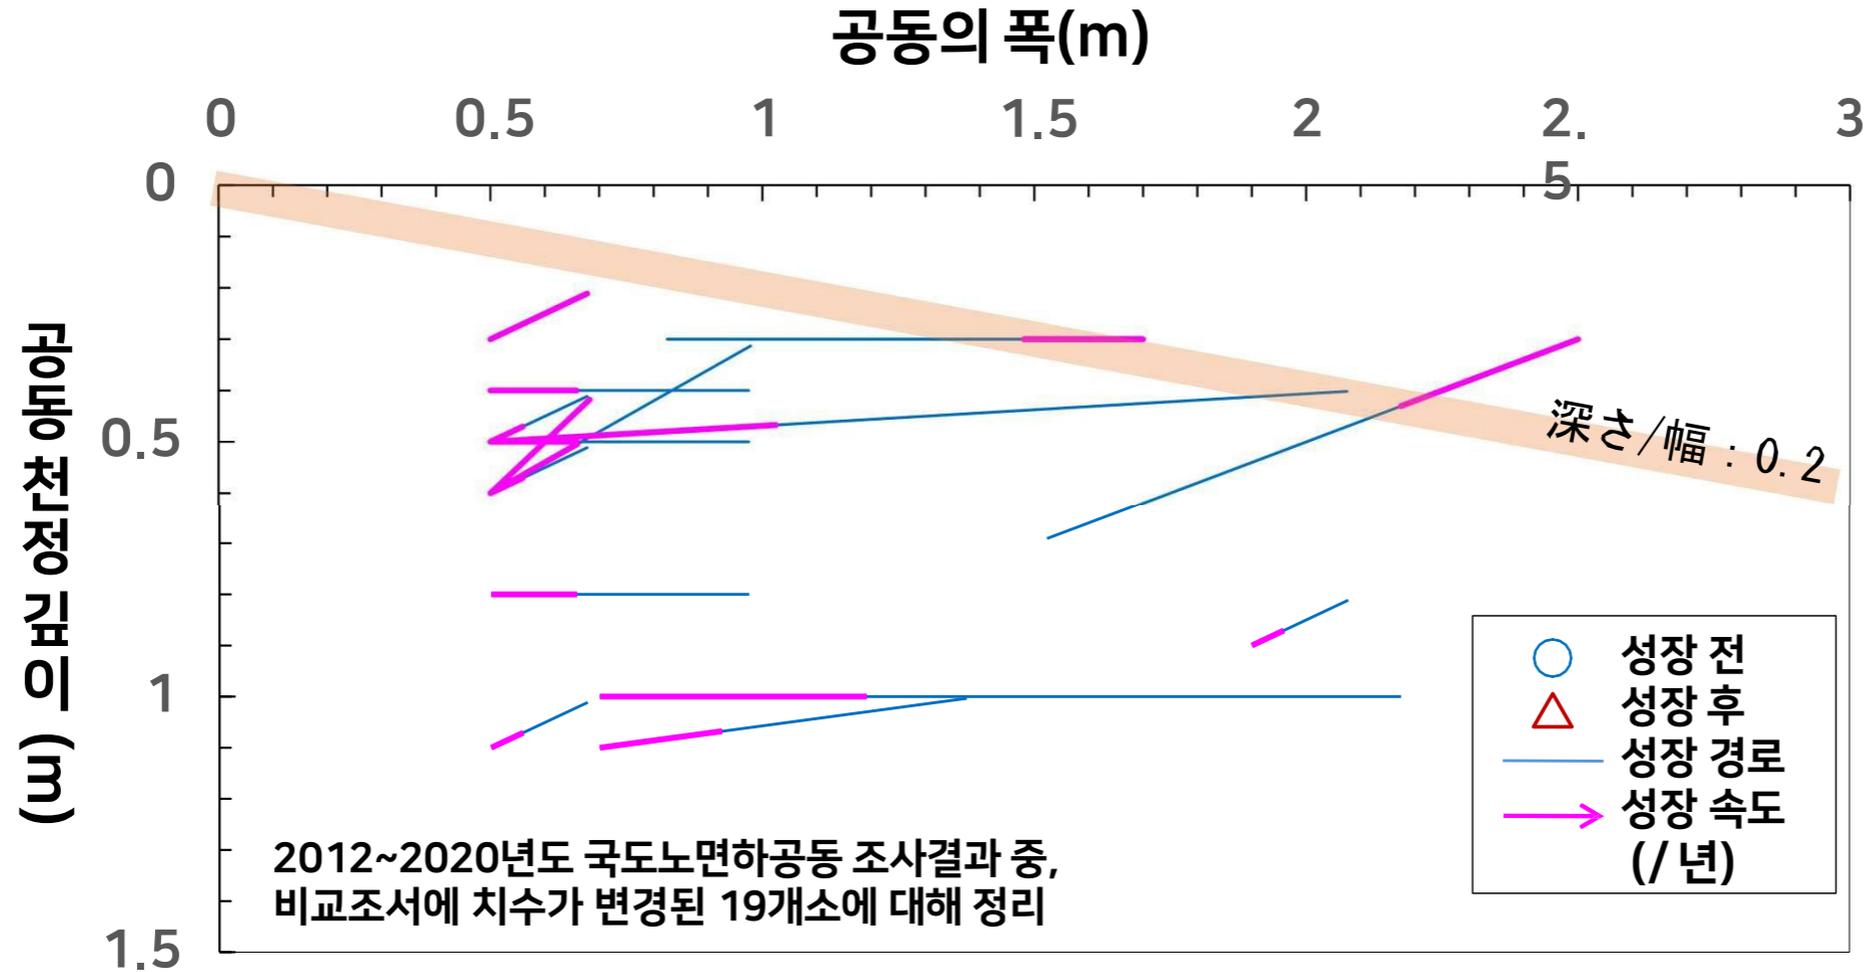
## 함몰위험도 chart

■ 공동(깊이변화 有): 평균 0.108m<sup>3</sup>/년 ■ 공동(깊이변화 無): 평균 0.52m<sup>3</sup>/년

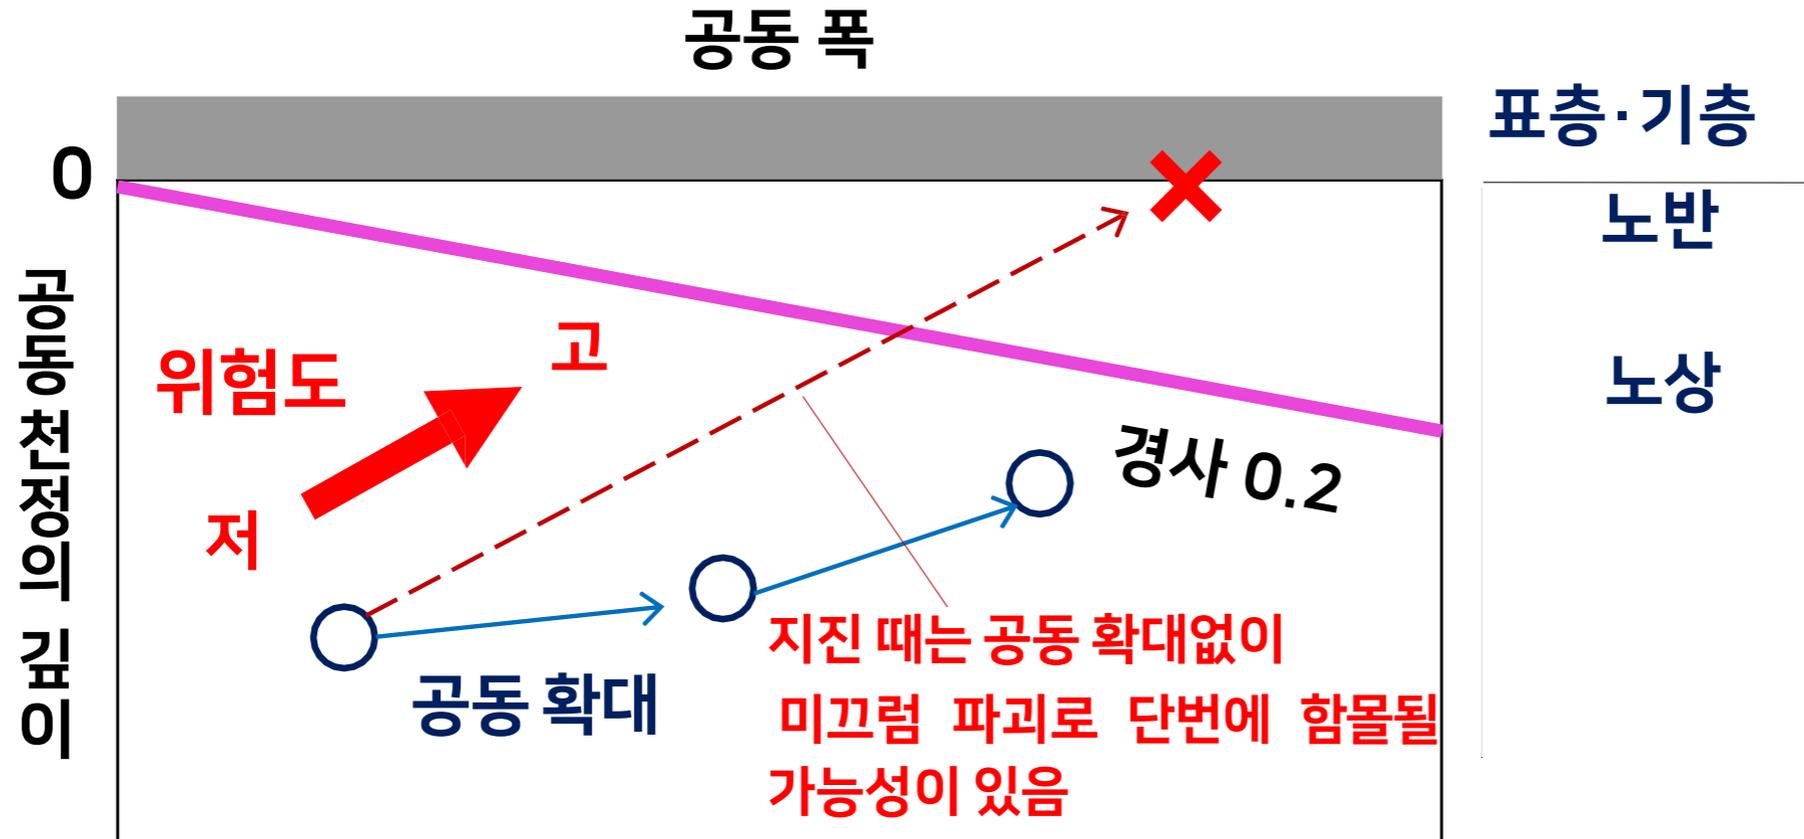
# 포장구조를 고려한 함몰위험도 평가

- 포장 구조와 관계없이 노면하 공동에 의해 노반이 침식되면 노면함몰은 **시간의 문제일 뿐**
- 함몰위험도는 **공동이 노반 아래 얼마나 깊이 있는가로 평가**

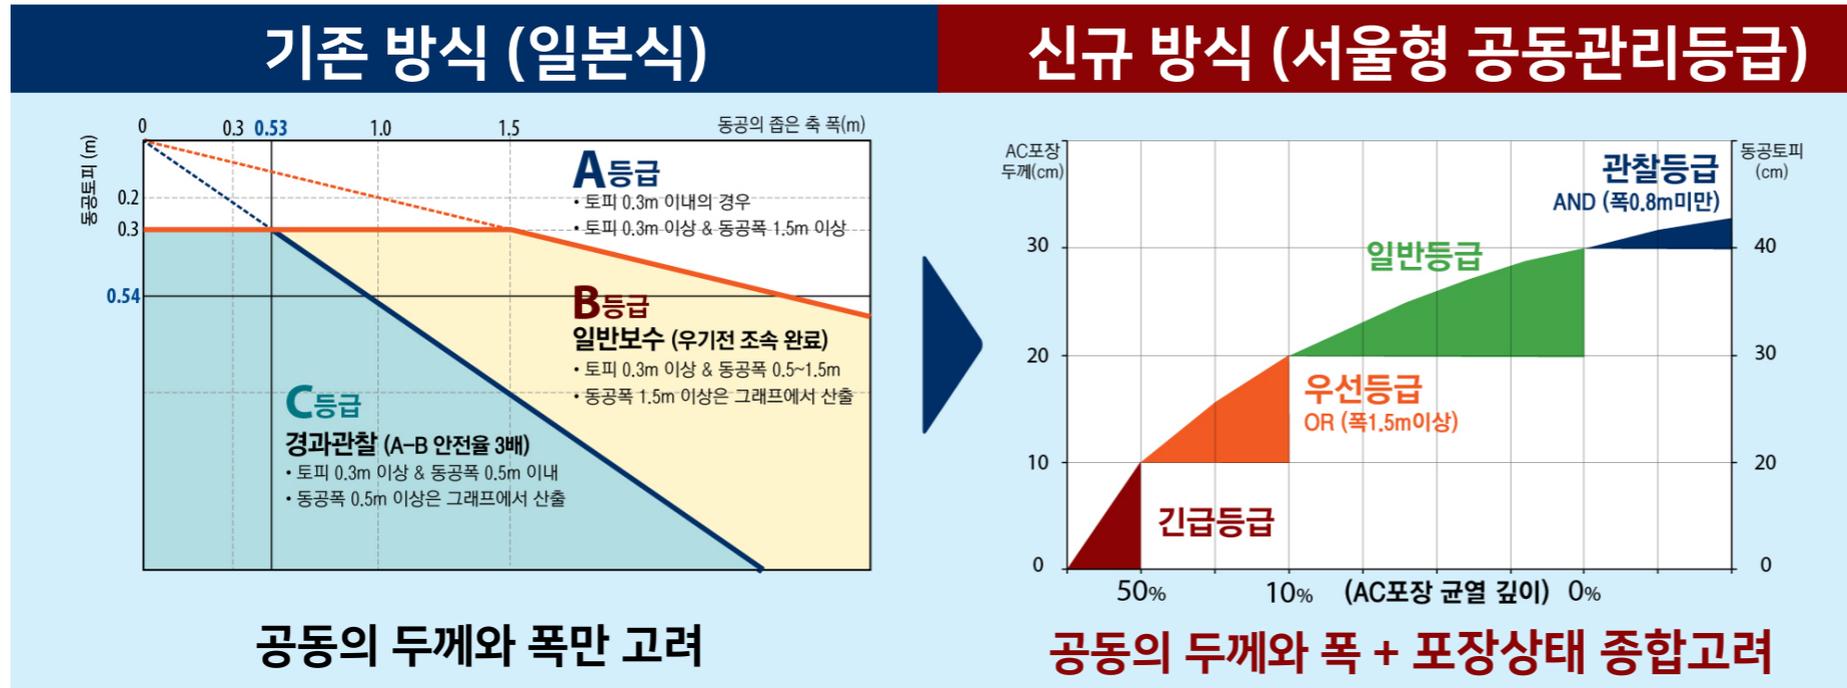
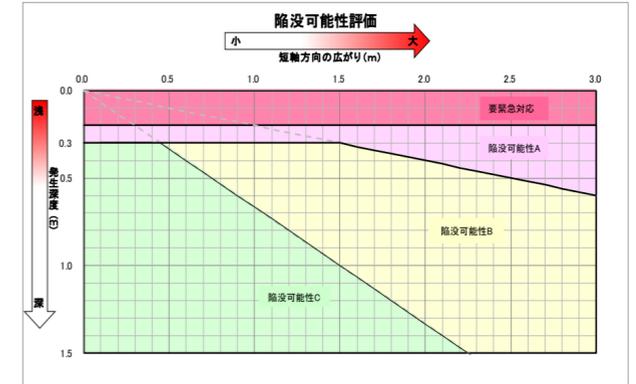
# 서울시 공동관리등급 분류 및 복구 기준

- 긴급복구** 함몰 가능조건이 충족된 공동  
 ▶ 탐사중 공동확인 즉시 복구 필요 (4시간내 복구)
- 우선복구** 함몰 가능조건을 만나는 경우(돌발강우 등) 함몰되는 공동  
 ▶ 신속한 조치계획 수립과 복구 필요
- 일반복구** 일정기간 공동 추가 확대로 함몰 가능조건 충족시 함몰되는 공동  
 ▶ 우기철 이전까지 복구 필요
- 관찰대상** 공동 상부 지반 두께(토피)가 튼튼하여 함몰될 위험이 없는 공동  
 ▶ 일정기간 관찰후 반복탐사 시작년도의 우기 이전까지 복구 필요

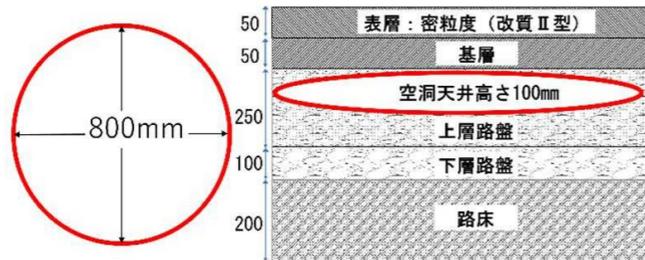
모의공동의 형상·깊이와 포장구성단면

- Full-Scale Test에서의 공동재하시험 결과
- FWD 변형량 및 평판재하시험 침하량은 **공동이 깊을수록 변상이 적음**

깊이 10cm(포장면 직하)

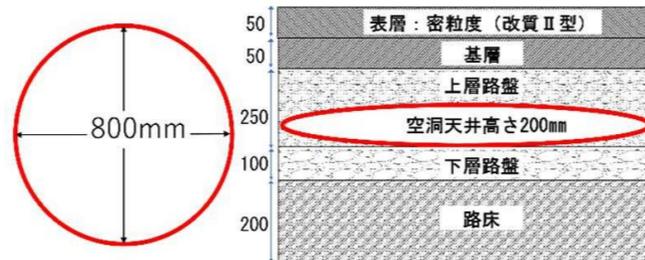
모의공동의 형상·깊이와 포장구성단면

깊이 20cm(노반내)
