발 밑이 위험해요!

# 땅 꺼짐

1. 국내외 주요 발생 사례
2. 발생 빈도
3. 발생 메커니즘
4. 매설물·시설물에 의한 함몰
5. 굴착공사로 인한 함몰
6. 땅꺼짐 대책
  - 1) 공동탐사
  - 2) 노면함몰관련지도
  - 3) 공동보수
  - 4) 하수도시설 노후화 대책
  - 5) 굴착공사장 관리
7. 연구 개발 및 교육훈련
8. 향후 과제

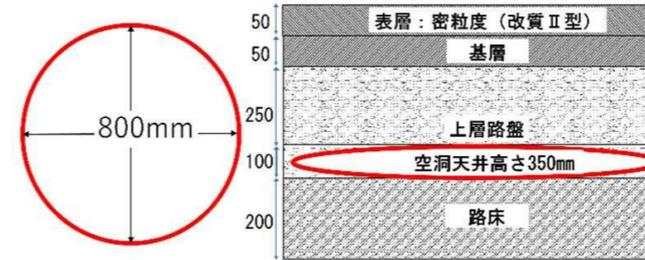
모의공동의 형상·깊이와 포장구성단면

깊이 35cm(노반아래)

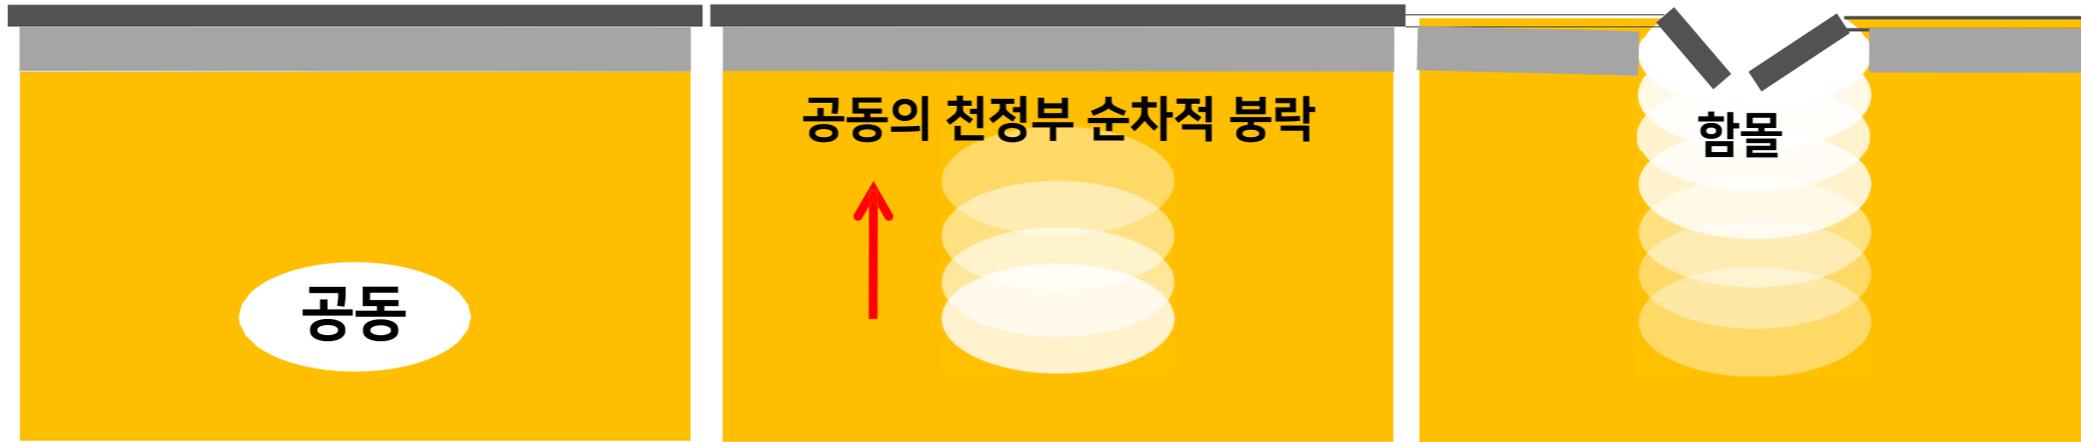
## 지면 함몰 과정

다양한 원인으로 공동 생성

강우·지하수 상승으로 공동 진전

지표면 근처까지 공동·이완이 도달하면서 함몰

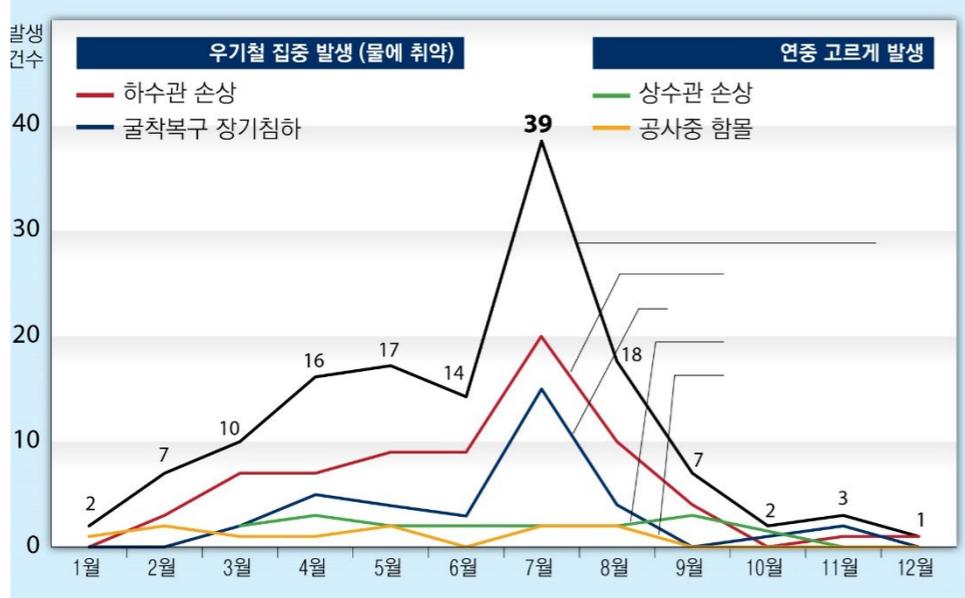
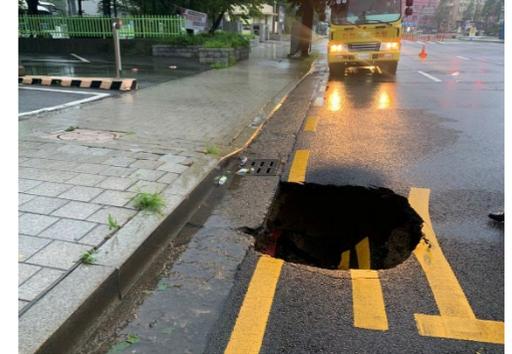
## 서울

한국이나 일본 모두  
장마, 태풍 등으로 강우가 집중되는  
여름철(6~8월)에 함몰사고 급증

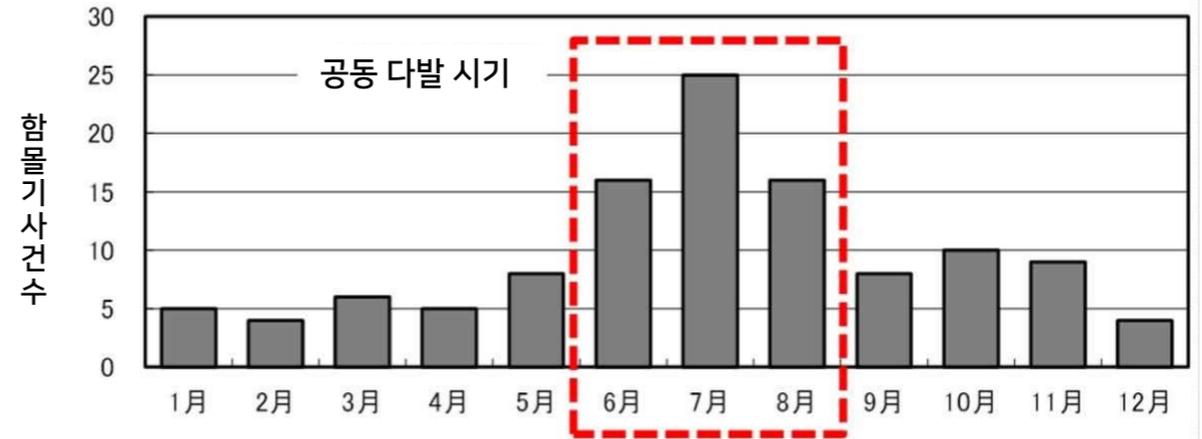
신문보도(1988~2006년, 일본 전국) 노면함몰사고 월별 발생건수

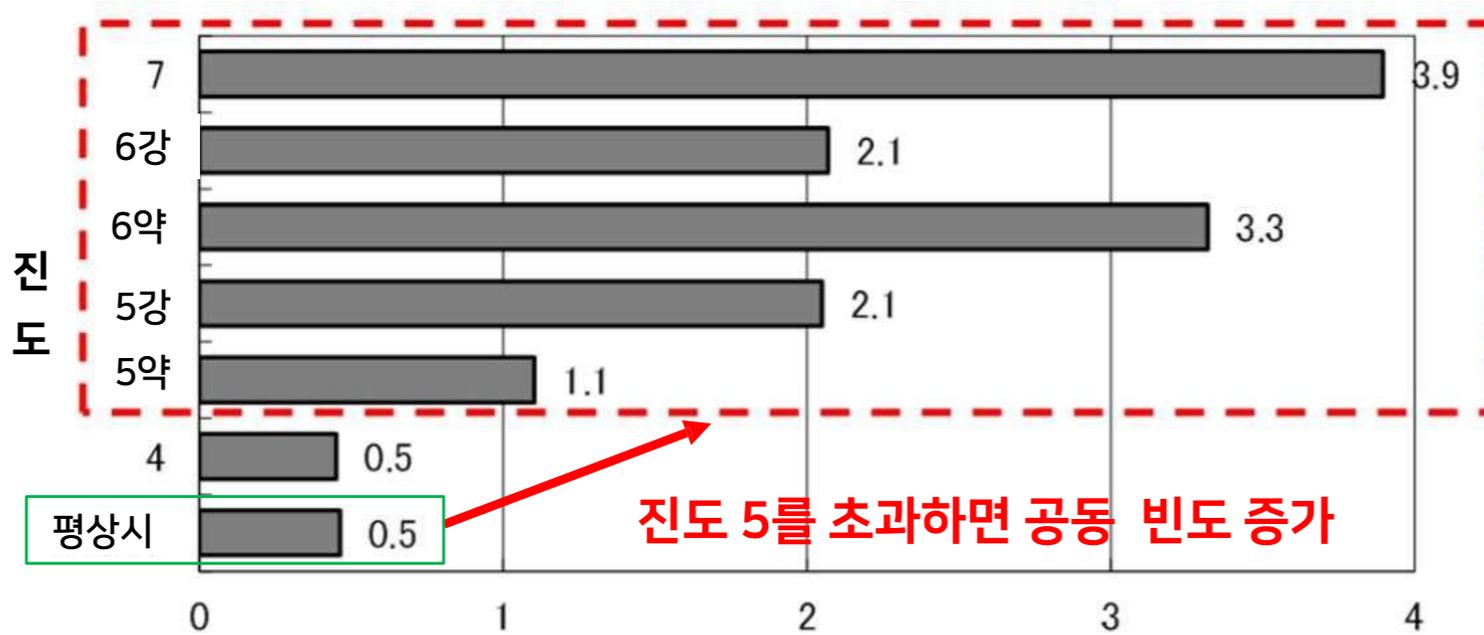
니가타현 나카에토 지진 전후의 이상신호위치의 빈도, 강도 및 공동규모

1km 당 이상 신호 개소수

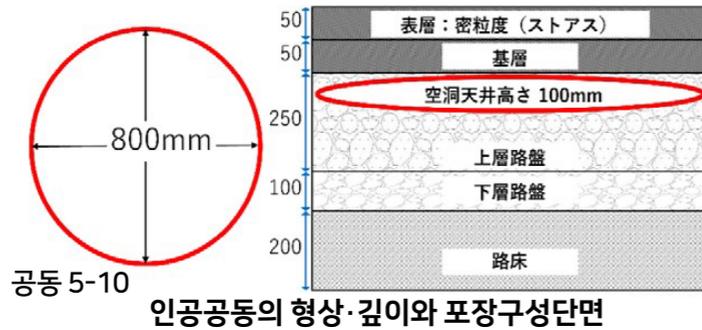
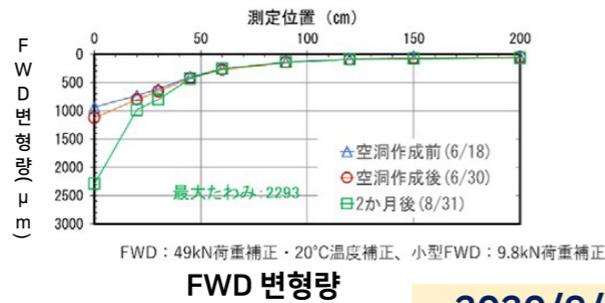
최대 처짐량=2000 $\mu$ m 초과부터 함몰까지의 남은 수명(시간)

깊이 10cm 공동

FWD 3일 후 붕괴

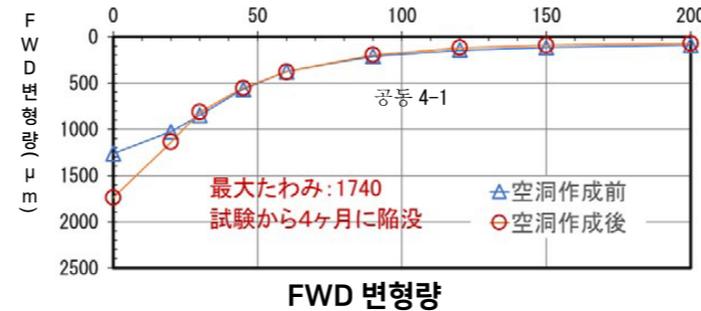
공동 4-1 (ST.Asphalt) FWD 시험 4개월 후 붕괴

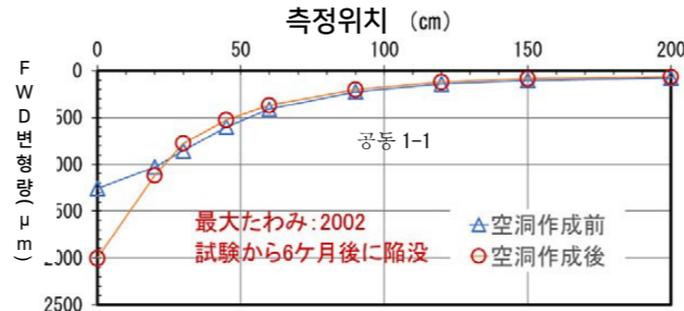
공동 1-1 (개질 II형) FWD 시험 6개월 후 붕괴

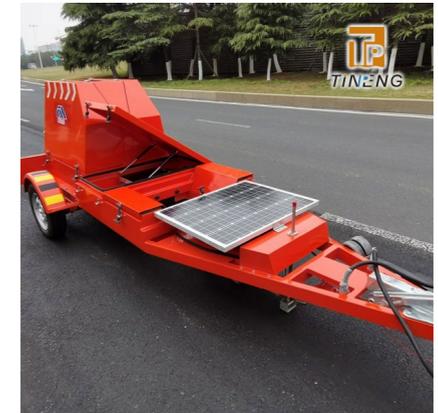
FWD(Falling Weight Deflectometer)

추를 일정 높이에서 낙하시켜 포장면에 충격을 가하여 표면의 처짐을 측정하여 포장의 물성을 파악하는 비파괴시험

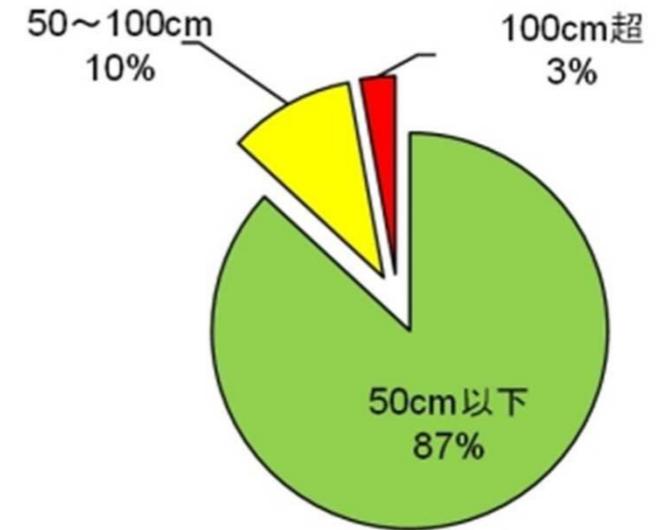
## 도로함몰 깊이

약 9할은 깊이 50cm 미만의 얇은 함몰로 규모가 작은 것이 대부분

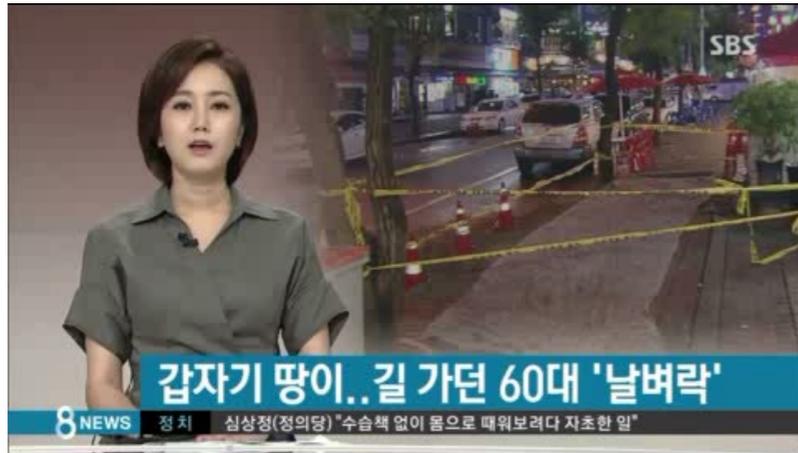
2016.7.17 경기도 고양시 장항동 상가 우수관 손상에 의한 도로함몰로 60대 여성 추락

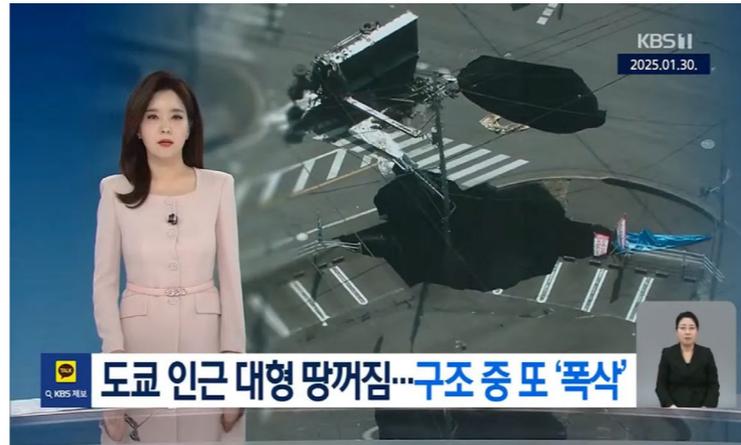
2025.1.18 일본 사이타마현 야시오시 하수관 손상으로 추정되는 도로함몰로 트럭 추락, 운전자 사망

- 2025.01.28 10:00
- 사이타마현 야시오<sup>八潮</sup>시
- 트럭 1대 추락
- 사고 당시 행방불명된 운전자 시신 5.1일 발견
- 지하 10m에 매설된 하수관의 손상이 원인으로 추정

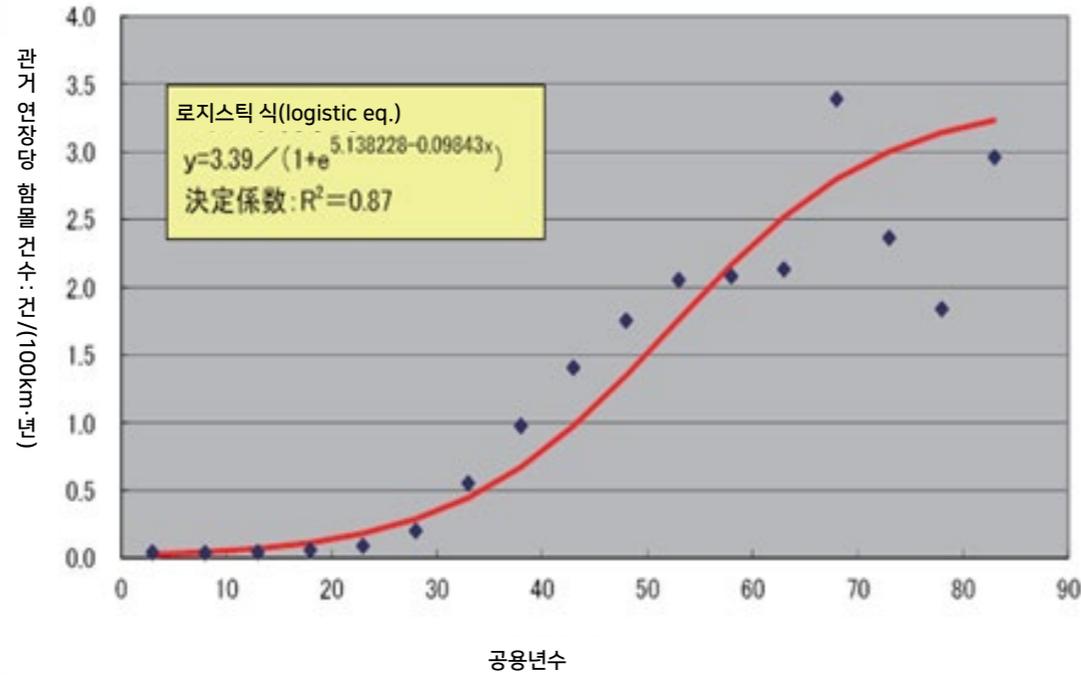
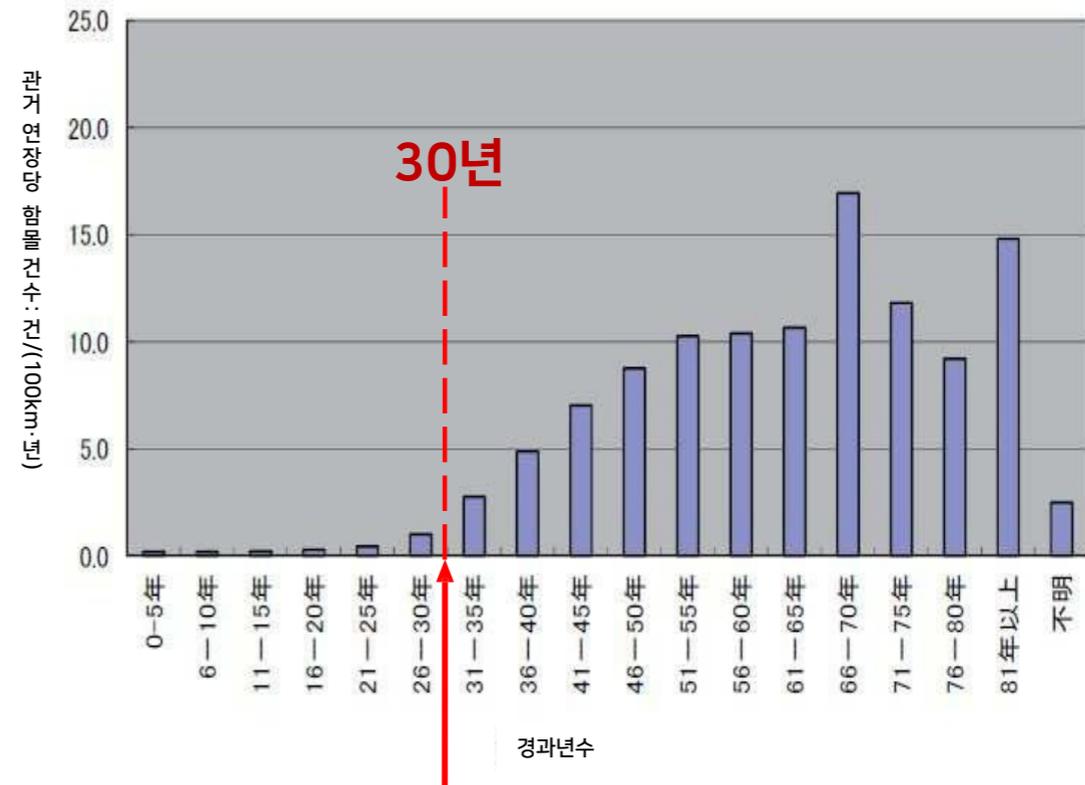
## 하수관 경과년수와 도로함몰 발생 빈도

하수관 부설 후 **30년 경과** 시 도로함몰 발생이 증가

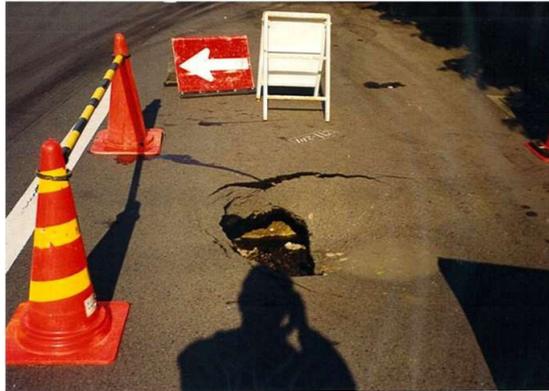
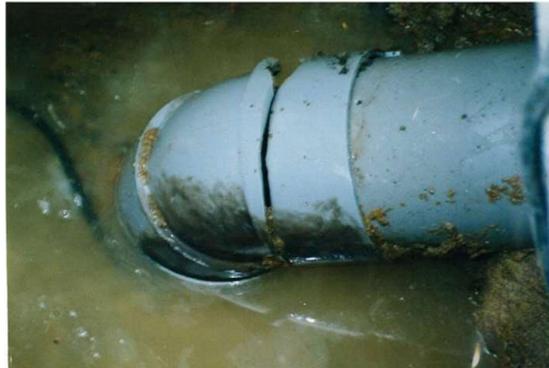
PVC 관 이음부 균열

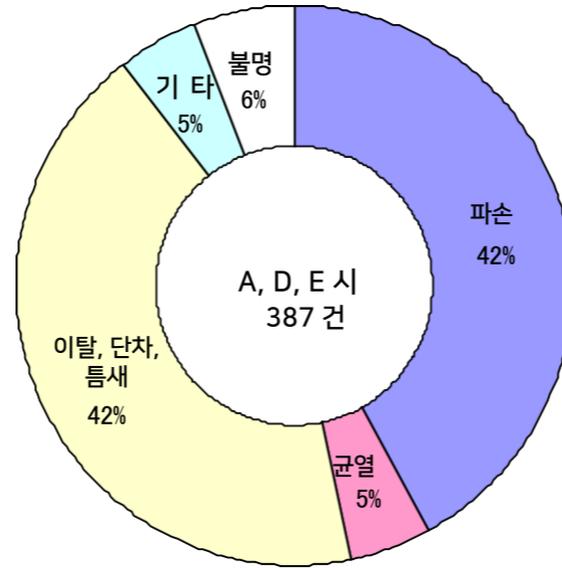
2001-2002년에 발생한  
함몰에 관한 토목연구소 조사

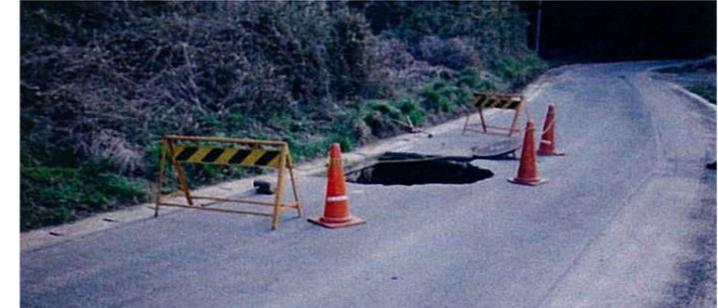
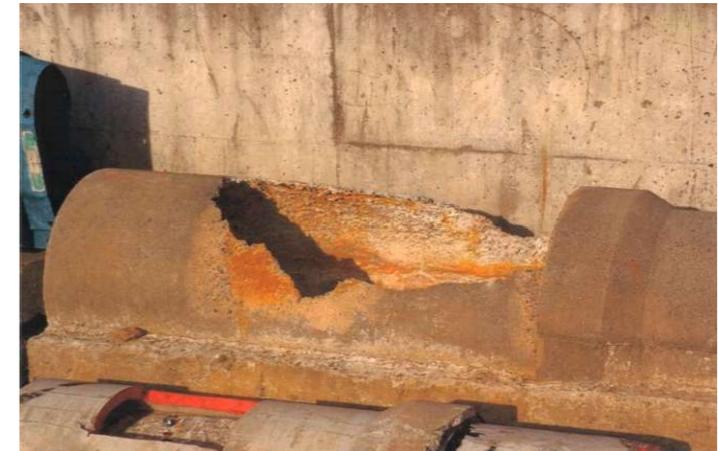
부식에 의한 파손

- 손상의 원인을 명확하게 특정하기 어려운 경우도 많음
- 균열이나 이탈, 틈새 등의 **경미한 손상으로도 도로함몰이 발생**하는 경우가 있음

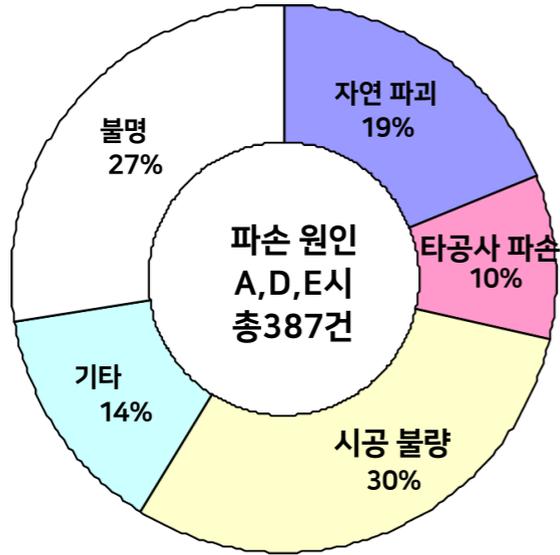
자연적 열화와 시공불량(매설토 다짐 부족 등)으로 인한 파손의 구분이 불명확

하수 중의 황화수소가 노후화에 의한 열화 촉진

타공사로 인한 파손도 무시하면 안 될 수준

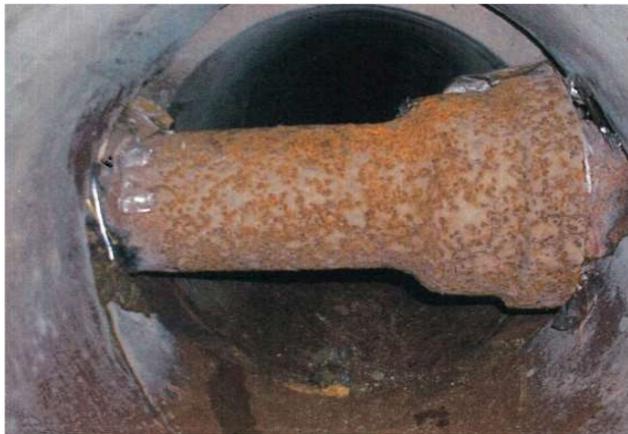
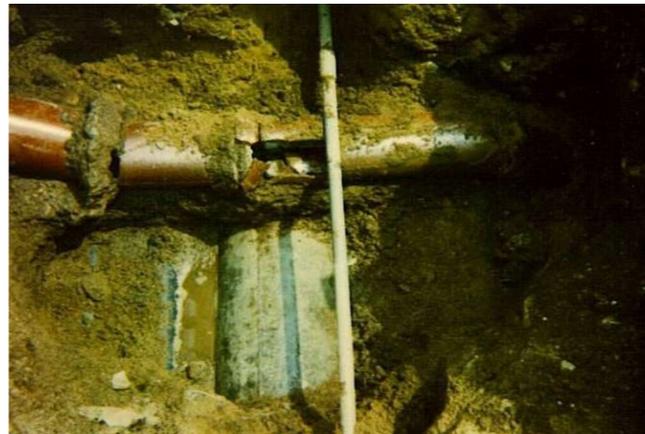
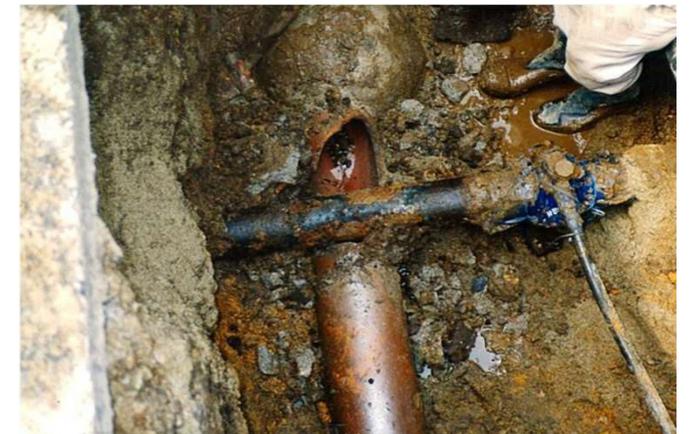
가스관이나 수도관 등으로 손상된 하수관

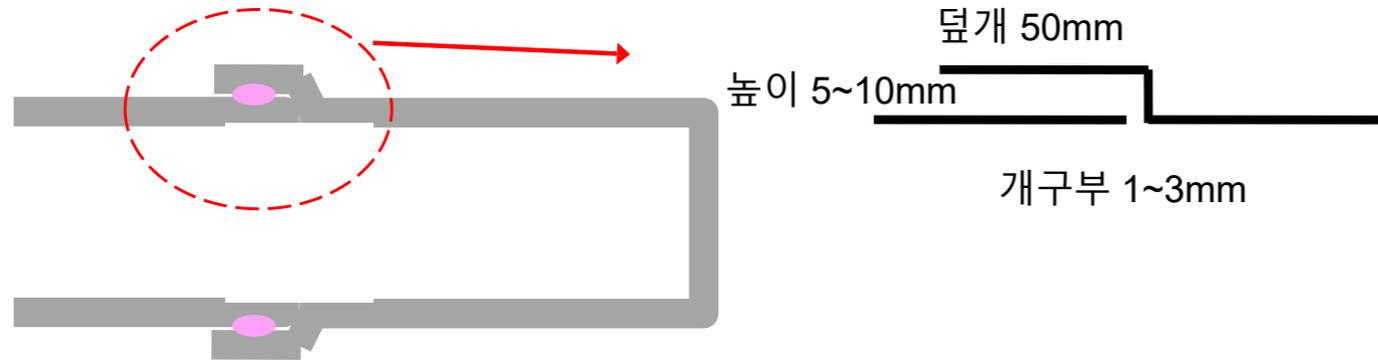
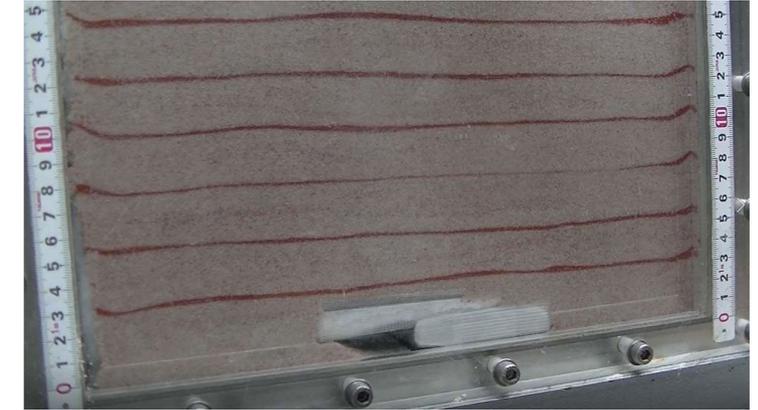
# 관 접합부로의 토사 유출

하수관 내 명확한 파손이 확인되지 않는 경우에도 공동형성 가능

예를 들어, 관거 **이음부의 지수 패킹의 손상**에 의한 누수가 토사 유출의 원인 개소가 될 수 있는지 이음부 모양의 개구부를 설치하여 토사 유출 모형 실험을 실시

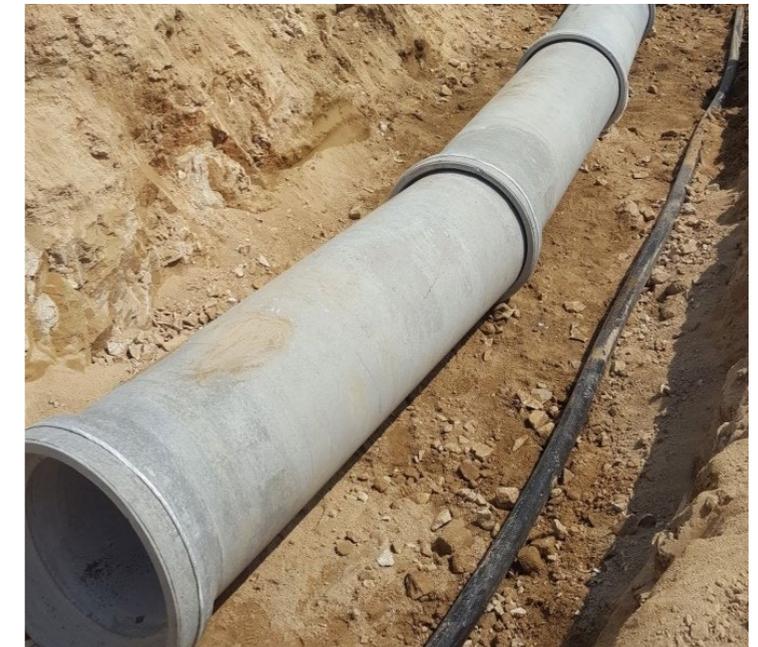
이음부의 덮개부분이 물에 잠겨 있고, 모래입자의 수평 이동에 충분한 유속이면 유출 발생

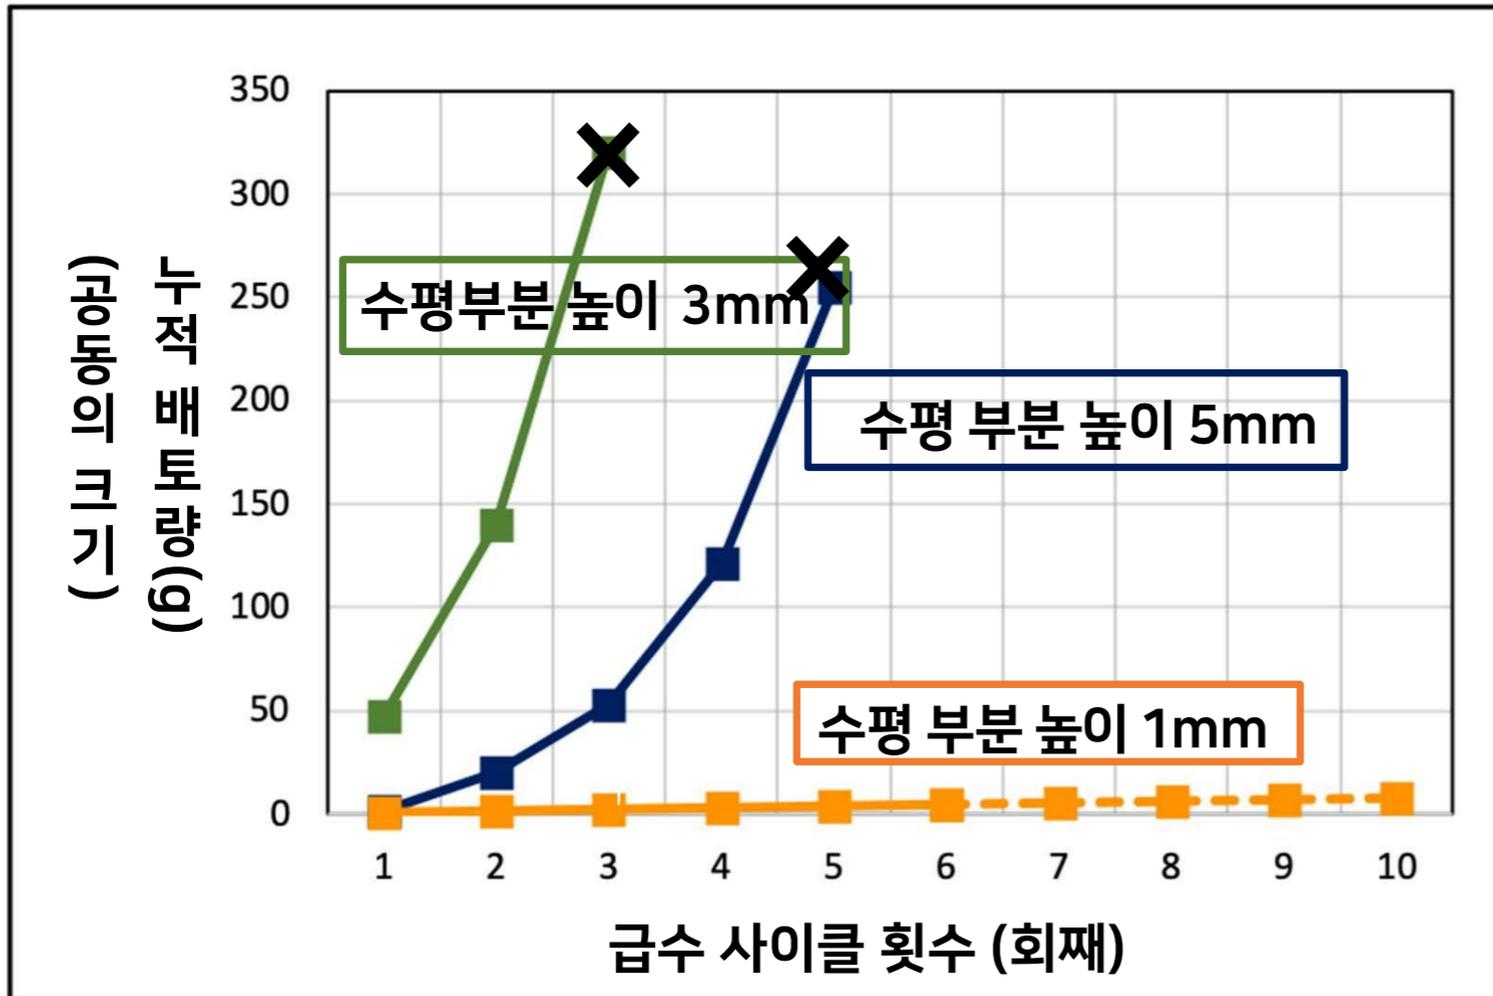
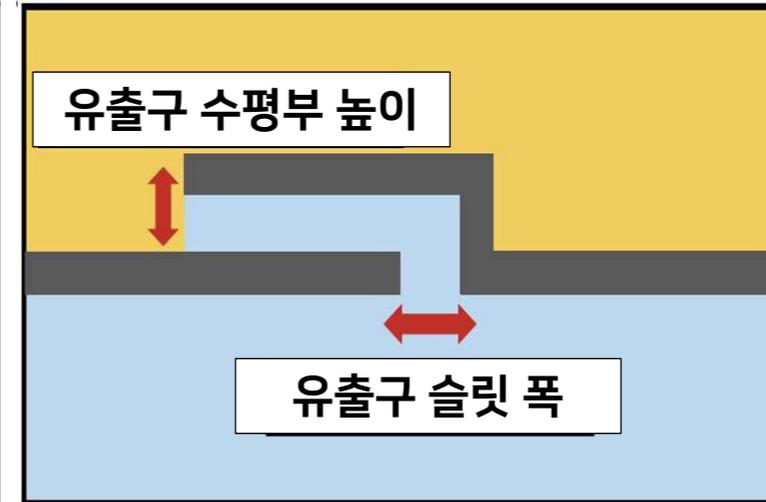
# 유출구 수평부분 높이를 변화시킨 경우

**3mm** 정도의 경미한  
지수불량 개소에서도  
공동 생성·성장 발생

**X** : 함몰발생

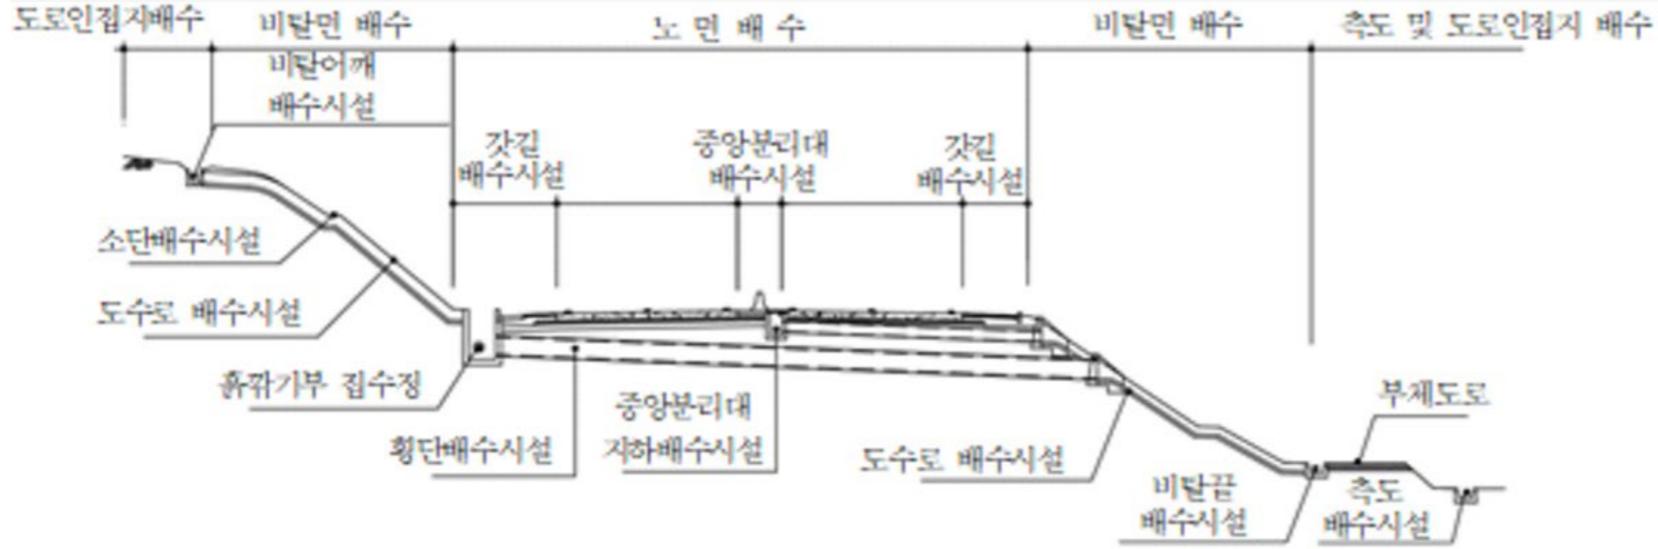
# 도로배수시설에 기인한 도로함몰

도로배수시설(KDS 44 40 00 도로설계기준)

- 하수도 등 지하매설물이 없는 (도시)고속도로, 국도 등에서도 도로의 횡단배수시설의 손상·결함 등에 의해 도로함몰 발생
- 횡단배수시설이 **깊이 매설된 경우는 대규모 함몰도 발생**

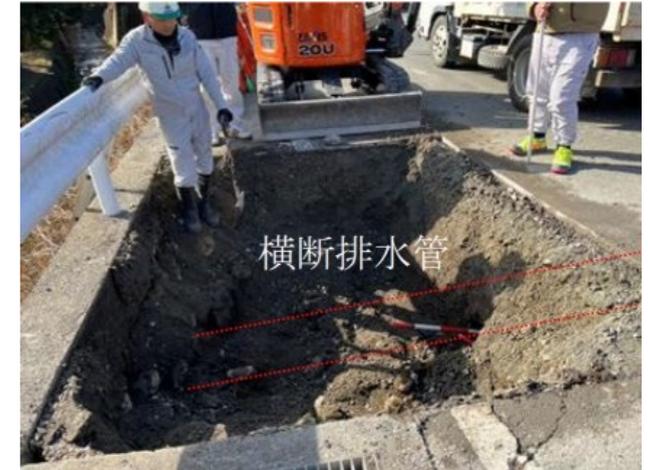
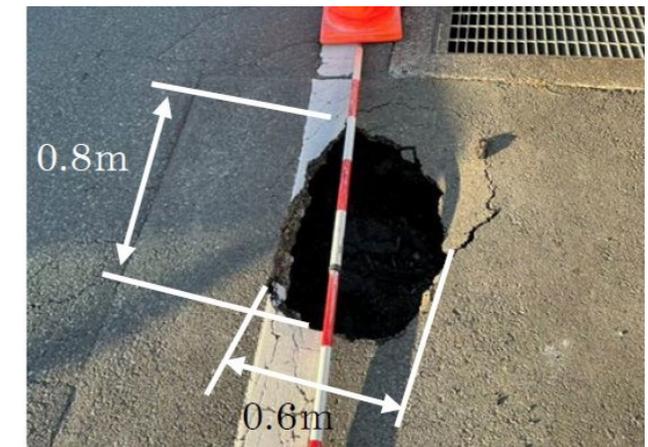
2025.2.17일 일본 시스오카현 횡단배수관 손상에 의한 함몰

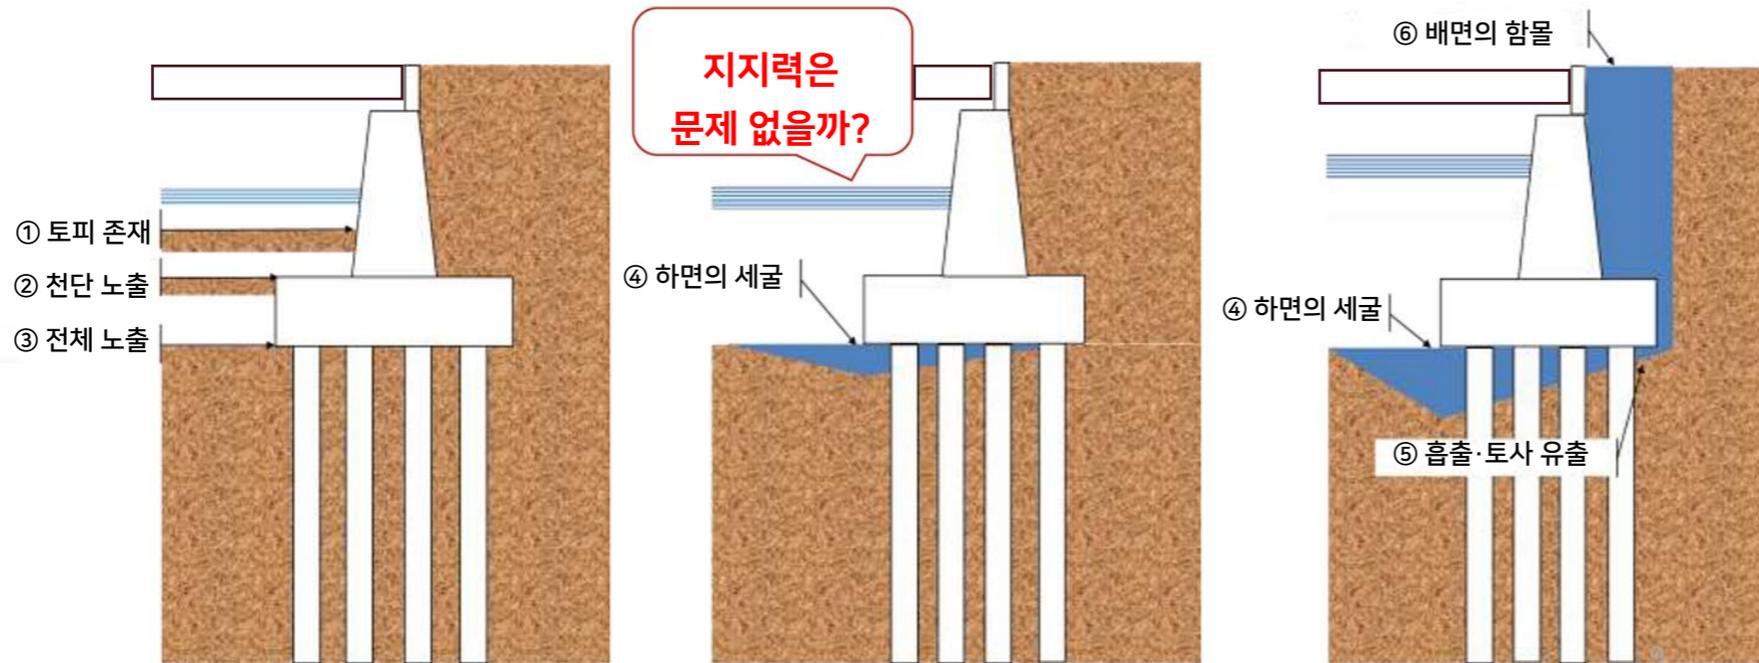
## 하상세굴(scour)에 의한 도로함몰 사례

하상저하에 따른  
토피 유출로  
기초 노출

세굴에 의해  
기초 하면의  
공동화

공동화한  
기초하면으로  
교대 배면의 토사가  
유출

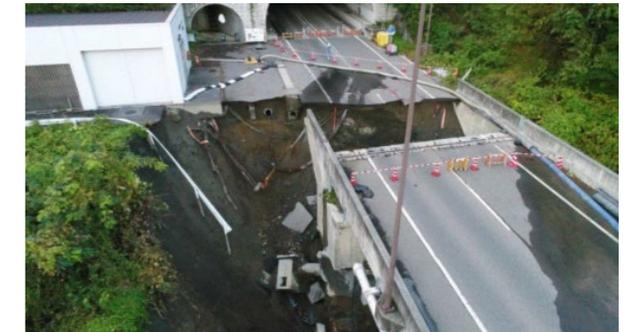
2019.10.22일  
일본 국도 361호  
곤베에<sup>権兵衛</sup> 2호교  
배면 함몰 발생  
(태풍 통과 10일 후)

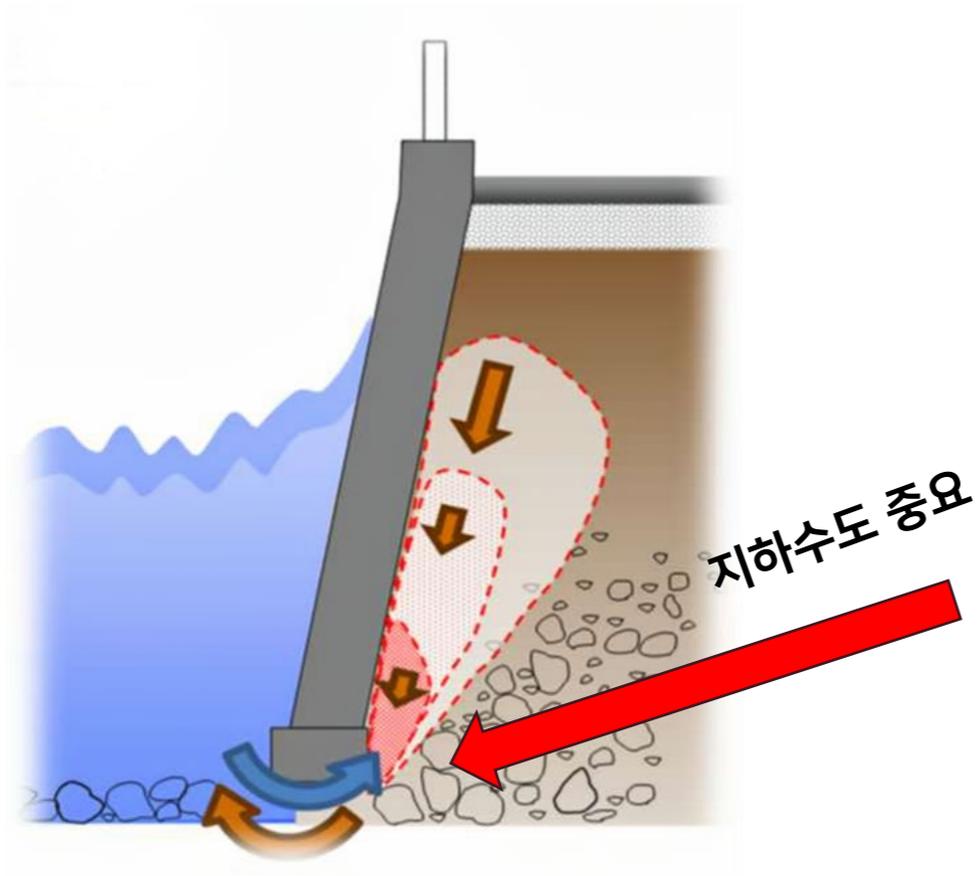
# 하천·해안 호안에 기인한 공동·함몰

호안의 결함·손상 부위를 통한  
토사의 흡출·유출로  
노면함몰 발생

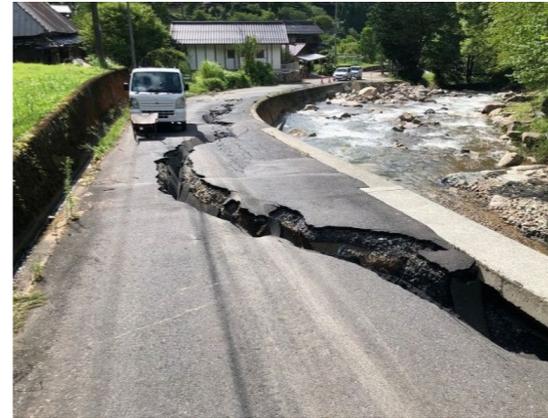
2023.08.17일 오카야마현  
도로함몰 및 호안 붕괴

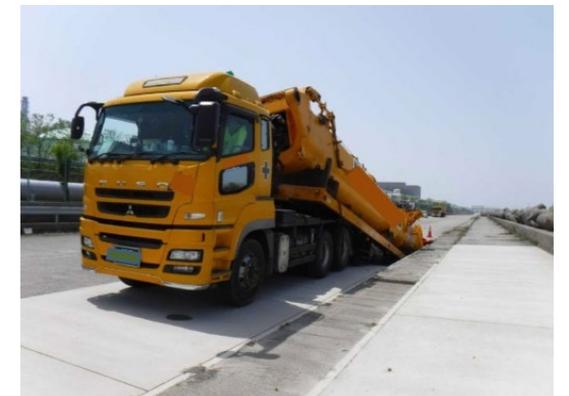
2018.05.16일 니이가타현  
동향 임항도로 함몰

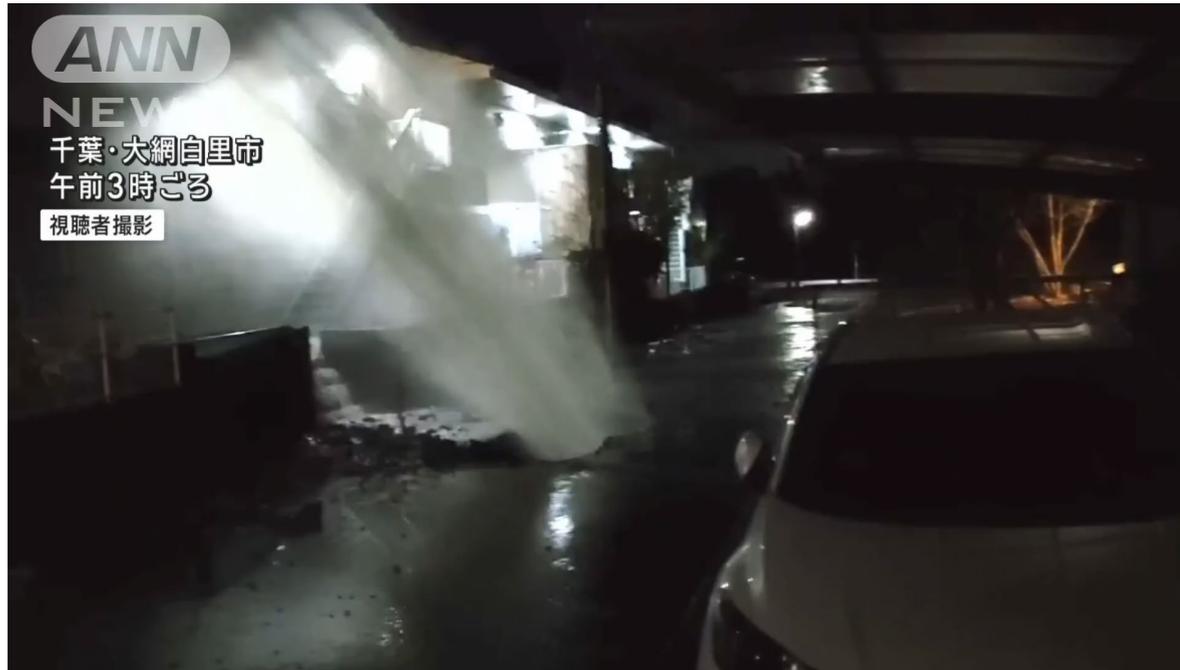
2025.02.11일 일본 치바현 상수도 파손으로 함몰  
10m 높이의 물기둥 발생

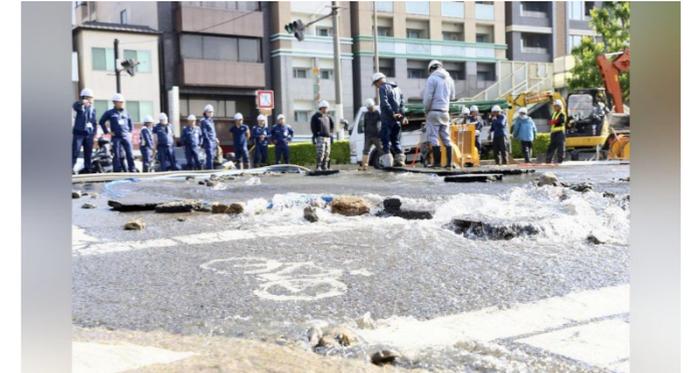
2025.03.30일 일본 교토시  
상수도 파손으로 함몰  
고조도리<sup>五条通</sup> 수백m 침수

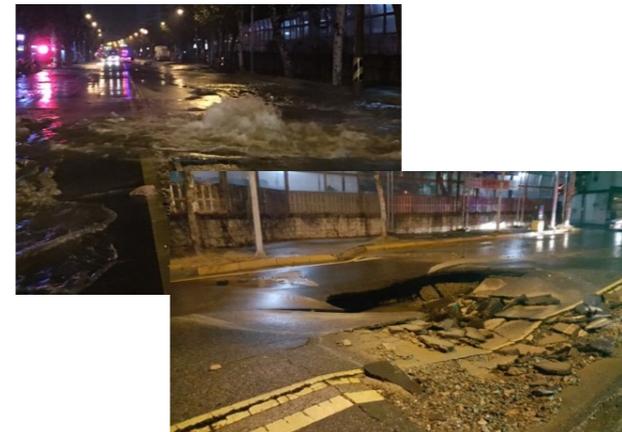
2017.12.07일 대전 동구  
상수도 파손으로  
주택 침수 및 도로 함몰

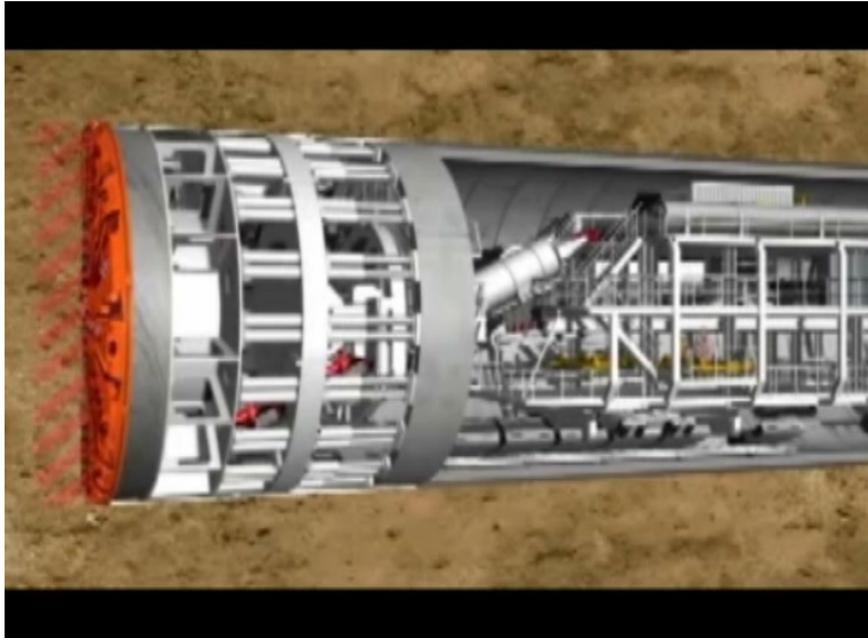
# 실드터널 공사로 인한 함몰

실드머신(shield machine)이라는 기계를 이용해 지중을 굴착·전진하면서 라이닝까지 동시에 작업하는 터널공법 도시부, 연약지반 등에 적용

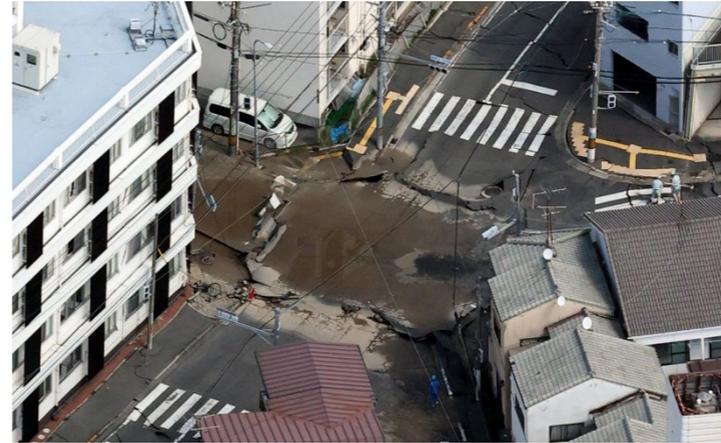
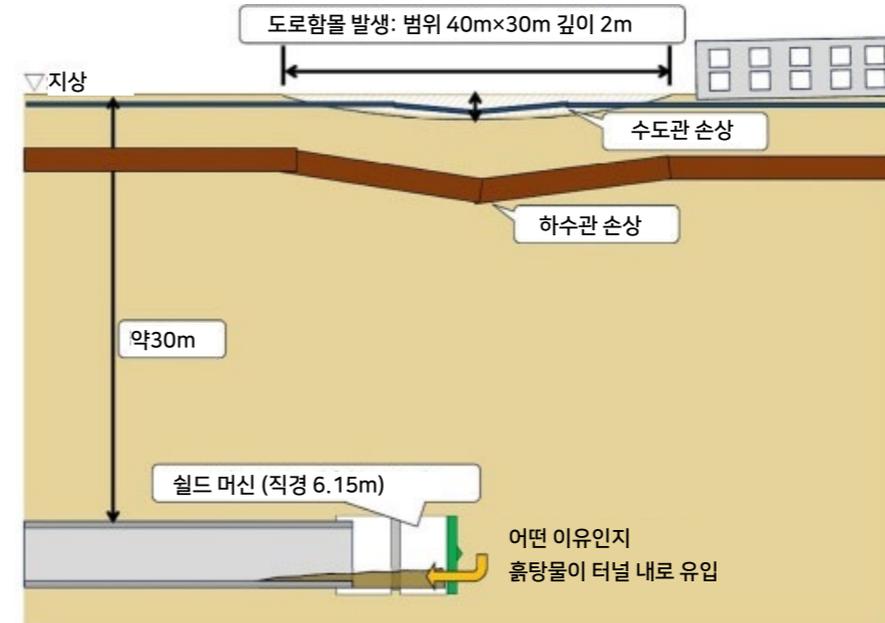
- 2024.09.26
- 히로시마시 서구
- 하수관 터널공사 (실드TBM 굴착)
- 폭 40m 규모의 땅꺼짐 발생
- 주변 건물이 기울어지는 피해

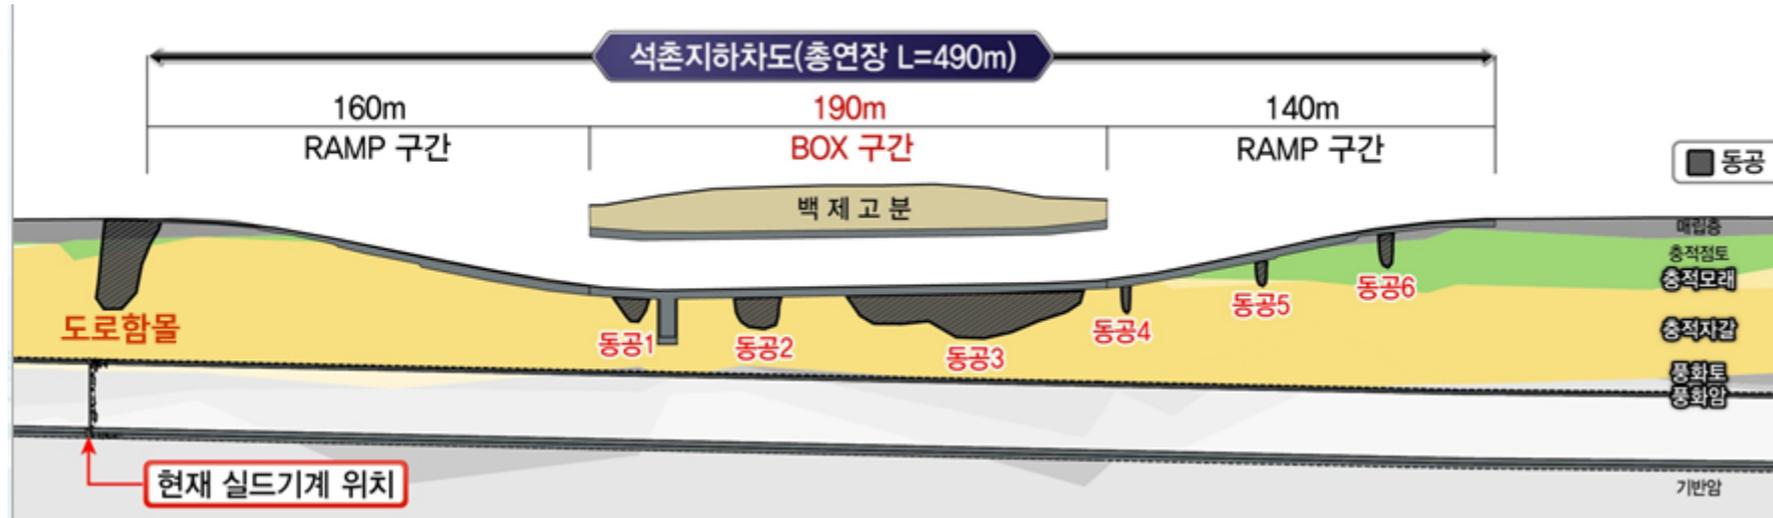
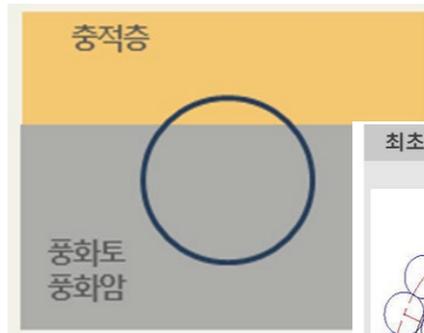
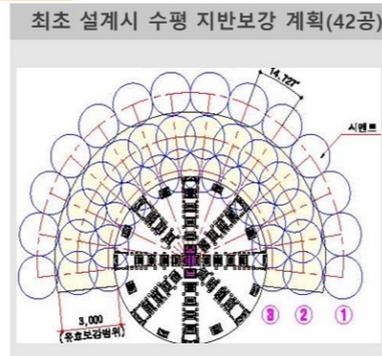
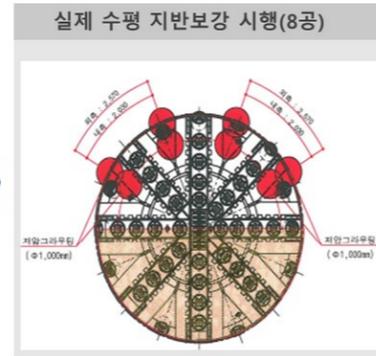
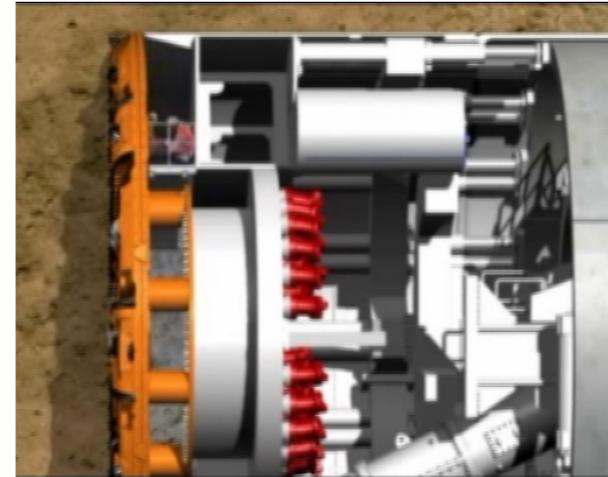
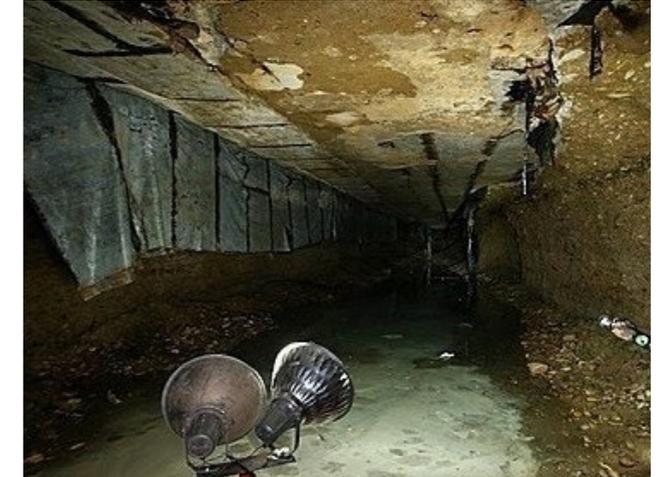
# 실드터널 공사로 인한 함몰

- 2014.08.14
- 서울시 송파구 석촌지하차도 하부에 길이 80m 공동 발견
- 지하철9호선 공사장 상부 (실드TBM공법)

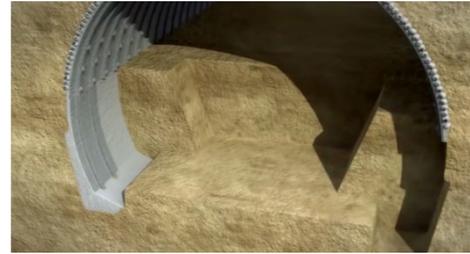
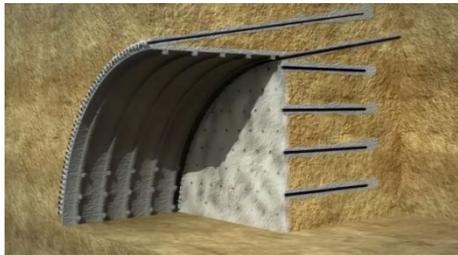
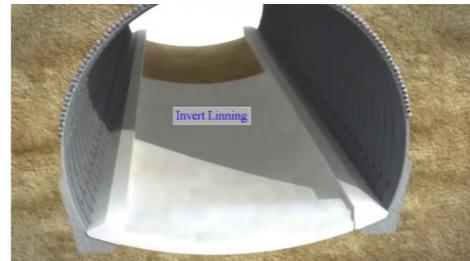
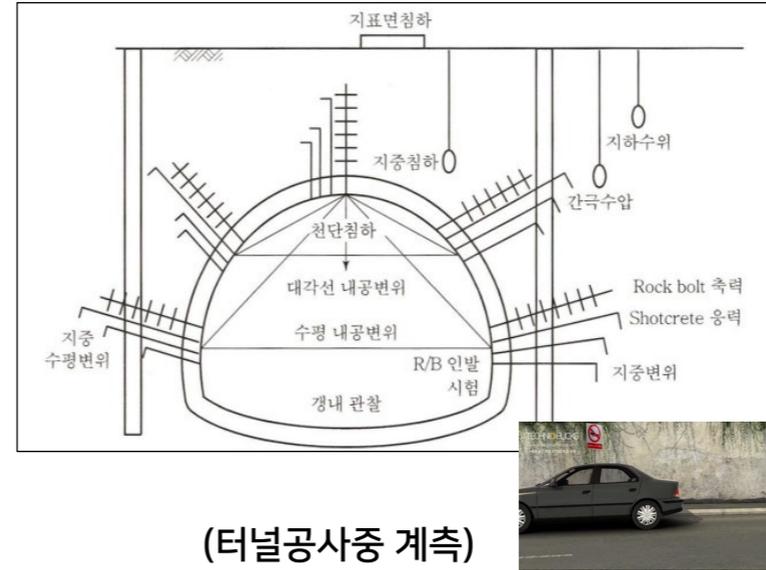
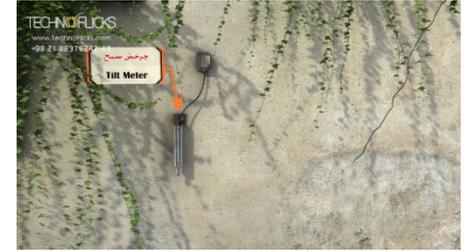
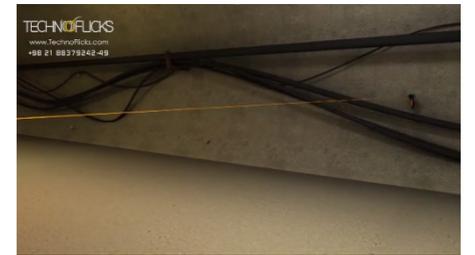
# NATM 터널공사로 인한 함몰

- **NATM(New Austrian Tunneling Method)**은 터널 굴착 시 **지반 자체의 강도를 최대한 활용**하는 공법
- 터널을 뚫을 때 주변 암반을 주 지지 구조로 사용하고, **슛크리트(Shotcrete)**, **록볼트(Rock Bolt)**, **와이어 메시(Wire Mesh)**, **강지보재(Steel Rib)** 등을 보조적으로 사용하여 **지반을 안정화**
- 굴착 후 즉시 슛크리트를 뿜어 암반의 변형을 막고, **록볼트로 암반을 서로 결합시켜 강도를 높여 안정화**
- 이 과정에서 지반의 변위를 측정하고 분석하여 시공 과정에 반영하는 **계측(monitoring)**이 중요
