발 밑이 위험해요!

# 땅 꺼짐

1. 국내외 주요 발생 사례
2. 발생 빈도
3. 발생 메커니즘
4. 매설물·시설물에 의한 함몰
5. 굴착공사로 인한 함몰
6. 땅꺼짐 대책
  - 1) 공동탐사
  - 2) 노면함몰관련지도
  - 3) 공동보수
  - 4) 하수도시설 노후화 대책
  - 5) 굴착공사장 관리
7. 연구 개발 및 교육훈련
8. 향후 과제

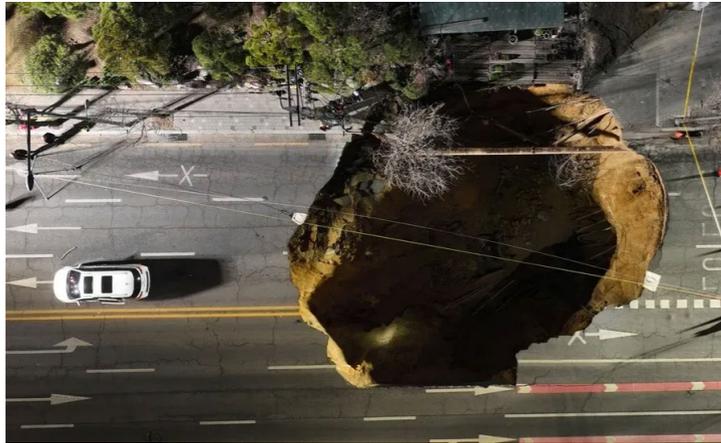
- 2025.03.24 18:24
- 서울시 강동구 명일동 대명초교
- 사망 1명, 부상 1명
- 오토바이 1대 추락
- 9호선 터널공사장(NATM)
- 주변 주유소 균열 등 사전 징후

- 2025.03.24 18:24
- 서울시 강동구 명일동 대명초교
- 사망 1명, 부상 1명
- 오토바이 1대 추락
- 9호선 터널공사장(NATM)
- 주변 주유소 균열 등 사전 징후

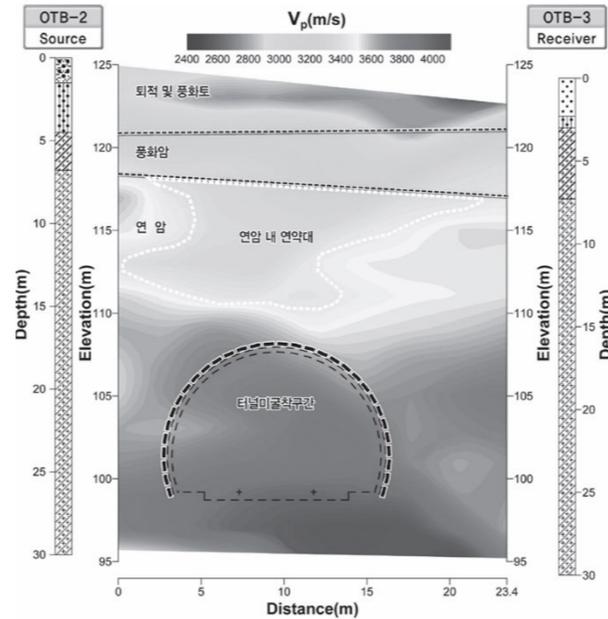
- 2014.02.15일
- 수서평택간 고속철도공사 중
- 터널 천정 붕락 및 지표면 함몰
- 터널 상부 연약지반, 하천, 상수도 누수 등

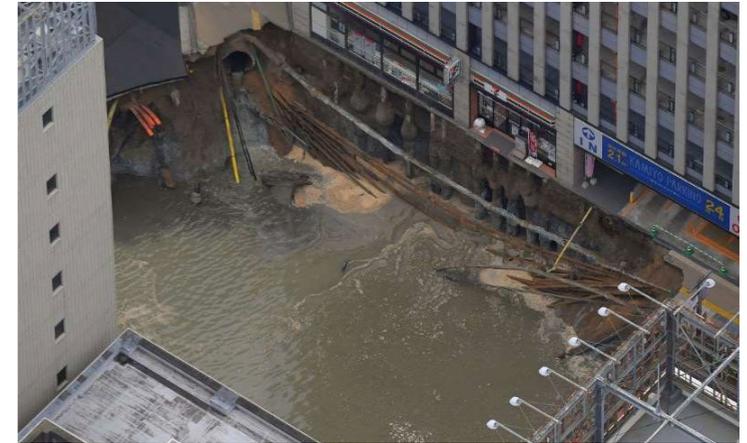
- 2016.11.08 04:25
- 후쿠오카시 하카다역(博多駅)
- 하부 시영지하철 나나쿠마선 연장 공사 시행 중 사고(NATM)
- 터널 내 누수 발견 즉시 작업자 대피 및 주변도로 통제

- 2016.11.08 04:25
- 후쿠오카시 하카다역(博多駅)
- 하부 시영지하철 나나쿠마선  
연장 공사 시행 중 사고  
(NATM공법)
- 터널 내 누수 발견 즉시 작업자  
대피 및 주변도로 통제

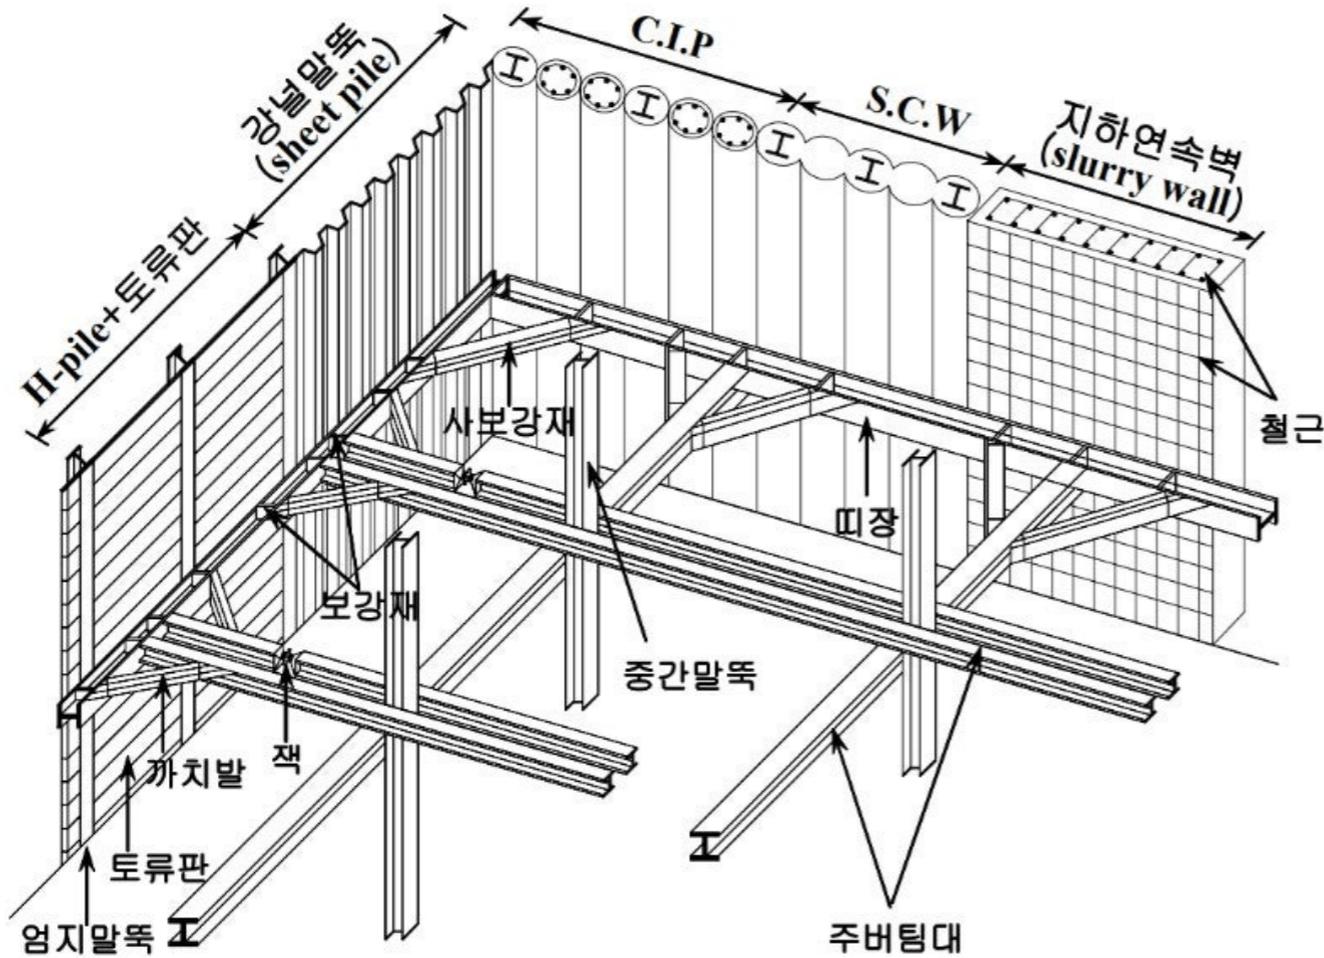
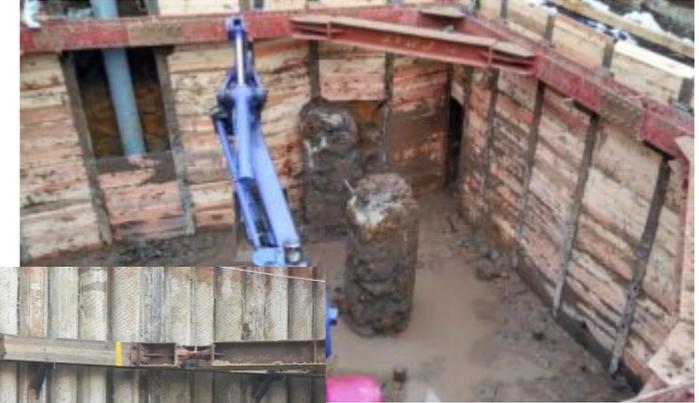
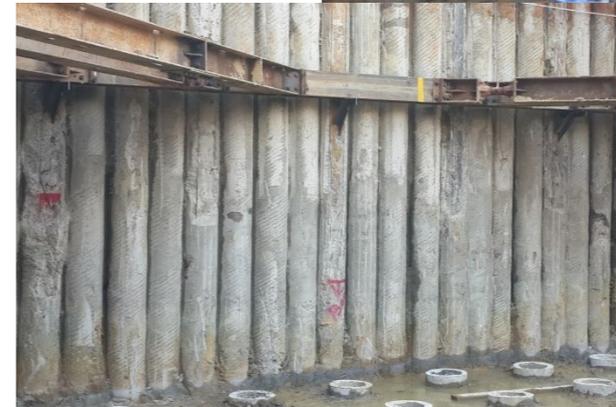
# (건축) 공사장 지하터파기에 기인한 노면 함몰

C.I.P. Cast In Place Pile(현장타설말뚝)  
S.C.W. Soil Cement Wall

지하 터파기 시 토사·지하수 등의 유출과 지반이완  
방지를 위해 다양한 흙막이(차수, 지수)공법 적용 중

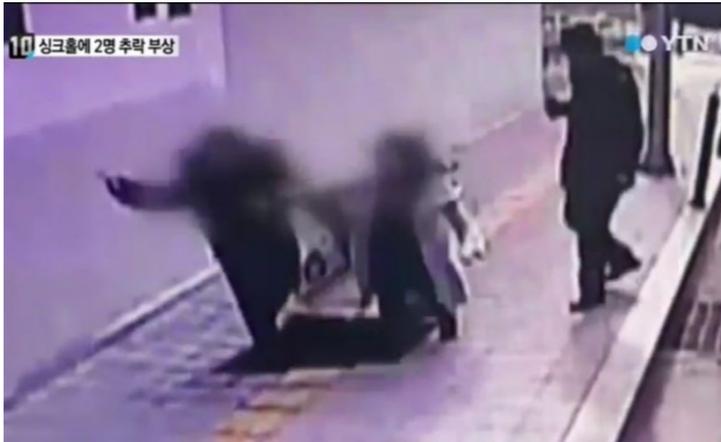
- 2015.02.20 14:00
- 서울시 용산구 용산역 앞
- 행인 2명 추락
- 대형건축공사장 옆 보도
- 공사장 토사 유실이 원인

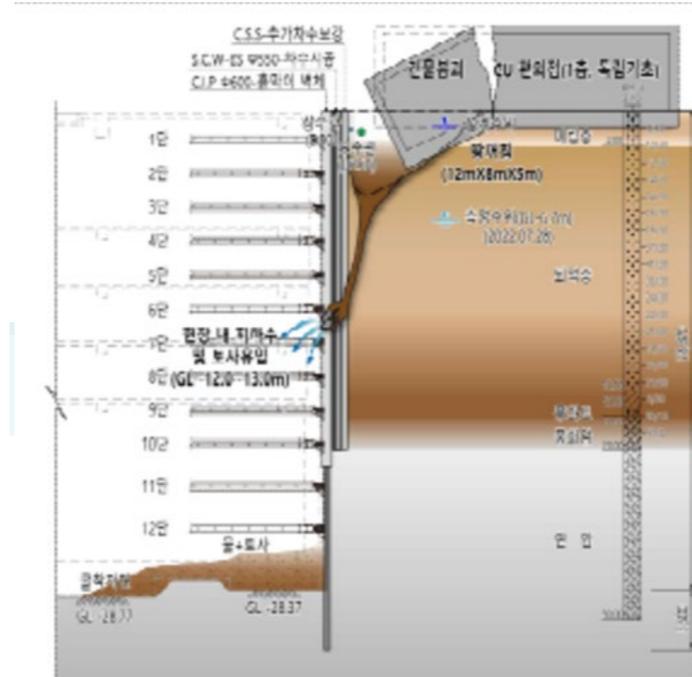
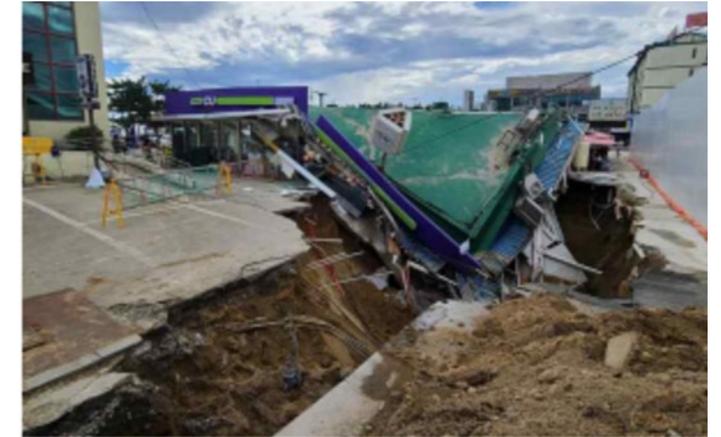
- 2022.08.03일
- 강원도 양양군 지반침하
- 가설 흙막이 벽체와 차수작업에 대한 시공 불량
- 지하수·토사 유입으로 침하

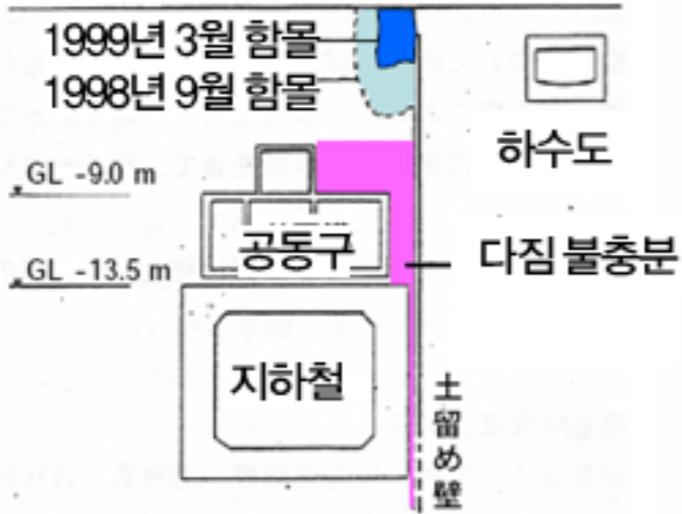
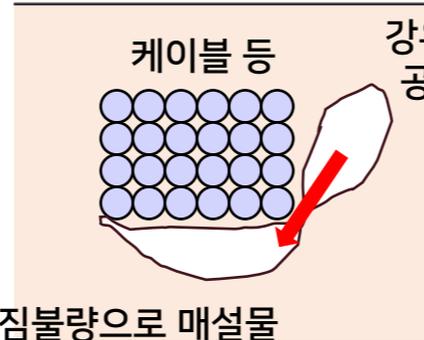
# 다짐불량 등에 의한 노면 함몰

매설 시 다짐불량으로 매설물  
하부에 긴 공동 발생

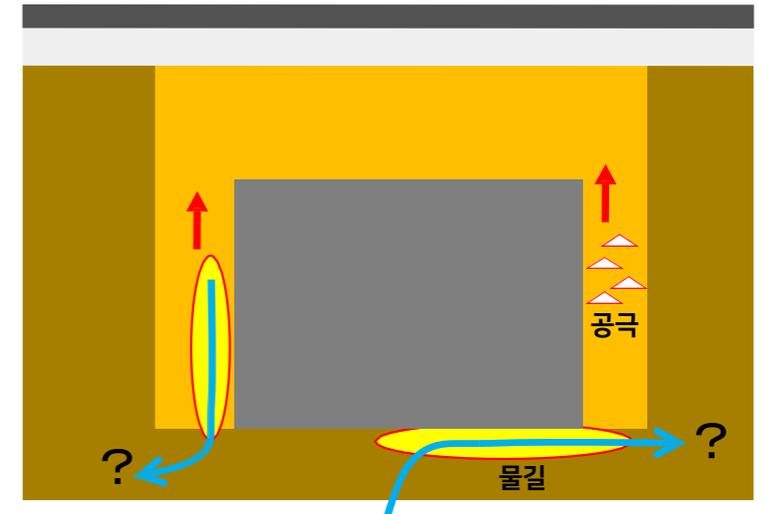
현저한 공동 생성없이 노면함몰에  
이르는 경우도 존재

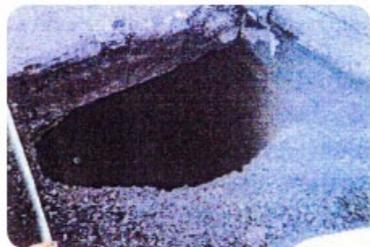
1998.9월 함몰

되메우기재 다짐 불량?  
수로주변 세립분 유출?  
기타 알 수 없는 원인?

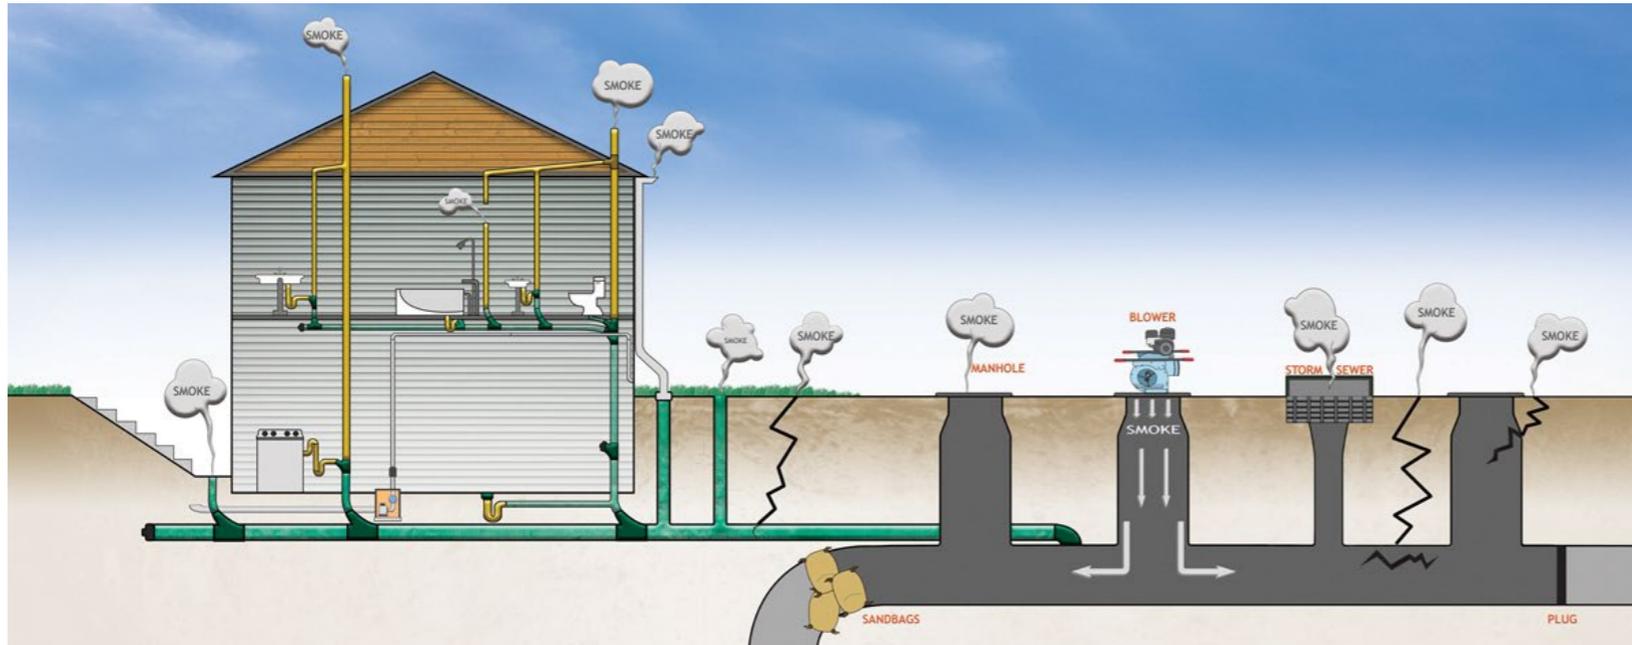
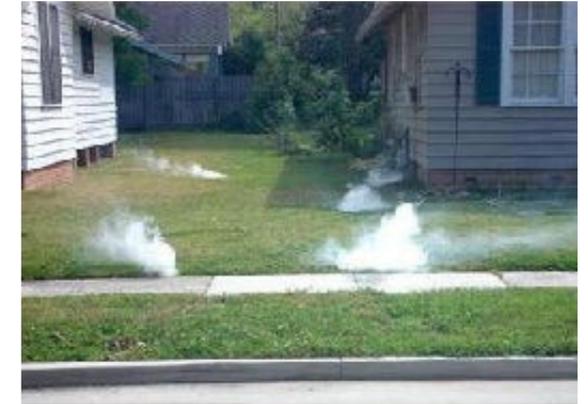
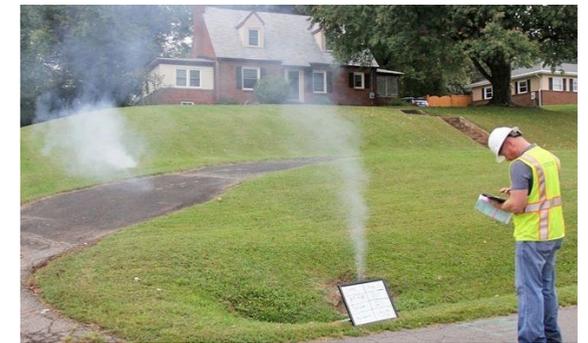
Smoke Testing Technique(그림 출처: Benton Utilities)

# 하수관 결함 탐사 - Smoke Test

- 맨홀 등을 통해 비독성·무취·무해한 연기(액체 파라핀 사용)를 주입하여 하수관, 맨홀, 가정내 배관의 결함을 탐지
- 저렴하고 신속하게 결함부위 탐지 가능 - 미국 등에서 사용
- 연기 누출에 의한 직관적 판단 - 고도의 판독 기술 불필요
- 2014년 **서울시에서 여의도 일대에서 시범적용** - 연기로 인해 도심·주거밀집지 적용에 한계

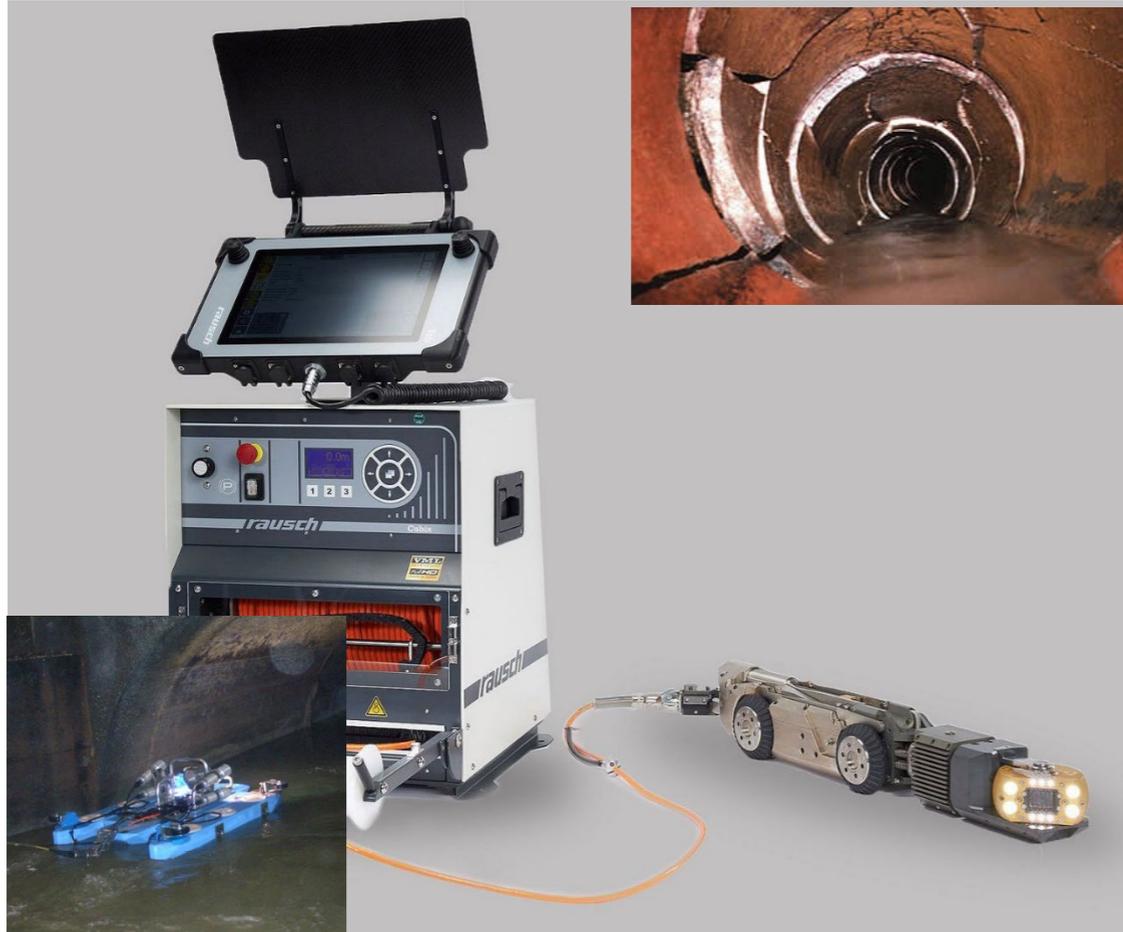
Sewer Inspection Camera(그림 출처: austeck)

- 하수관에 전방향 카메라를 탑재한 로봇을 투입해서 촬영한 영상을 통해 내부의 결함 탐지
- 국내에서도 고품질 장비 생산 중
- 2019년 서울시에서 시에 의한 결함 판독 연구 수행

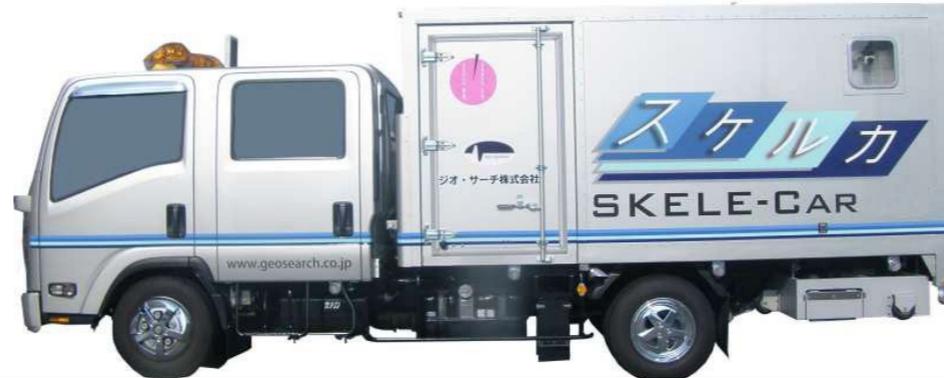
1.5m이하의 얇은,  
0.5m<sup>2</sup> 이상 크기의  
공동을 탐사

최근에는 깊이 3m까지의 공동을 탐지 가능한 안테나 개발 활용 중,  
단, 국내는 아직 2m 이내 탐사

최대 100km/h까지  
주사 走査 가능

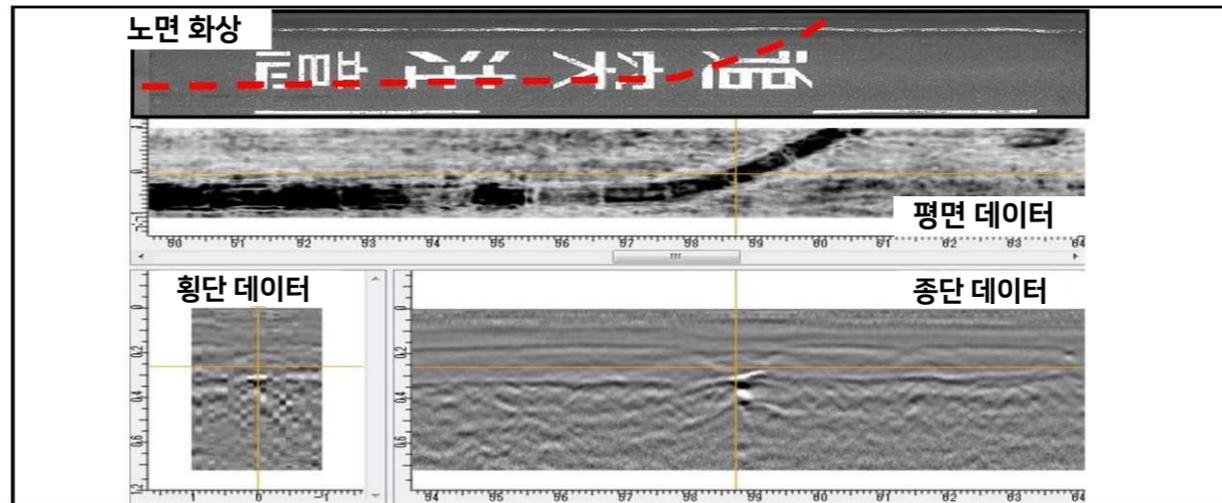
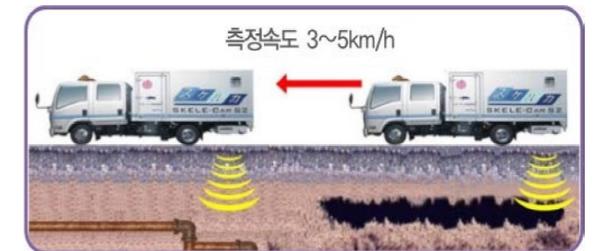
2014. 8월 서울시 대책 발표 시  
측정속도에 비해 장족의 발전

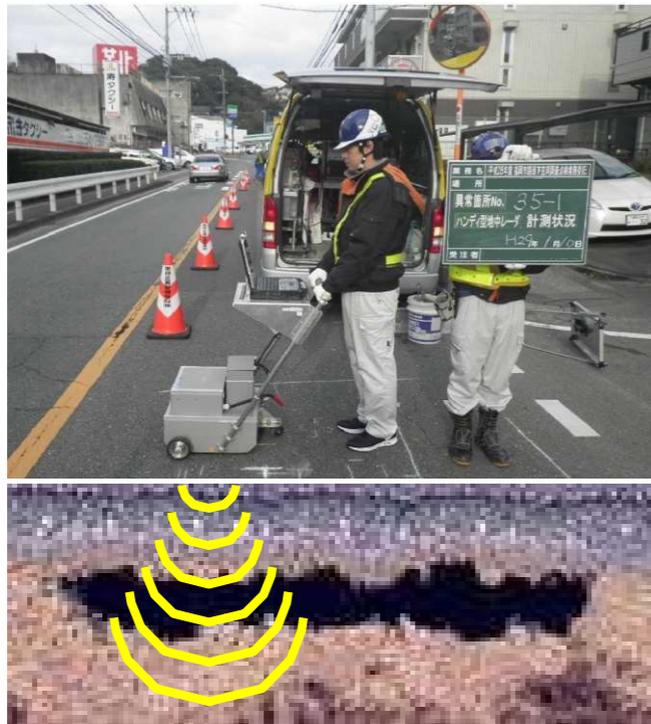
### 핸디형 지표탐사레이더 조사

이상의 종류, 범위 등 판정

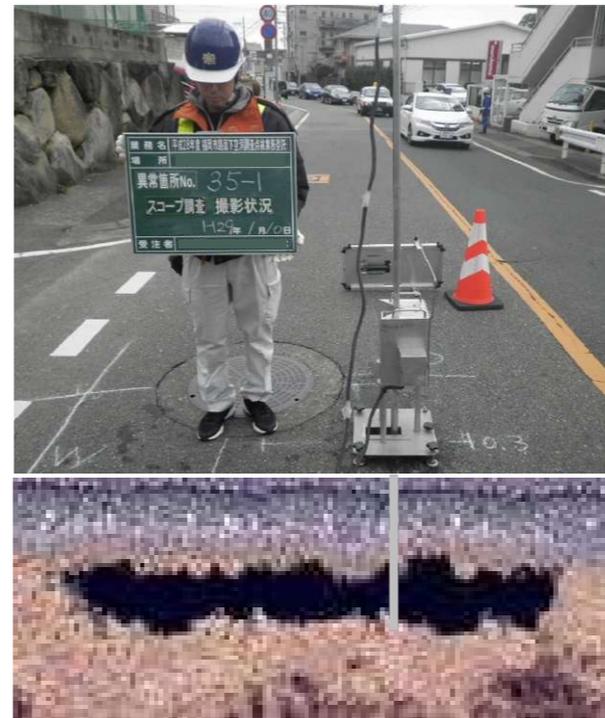
### 내시경 조사

(소구경 드릴링/공벽 화상촬영)

공동의 유무 및 규모 확인

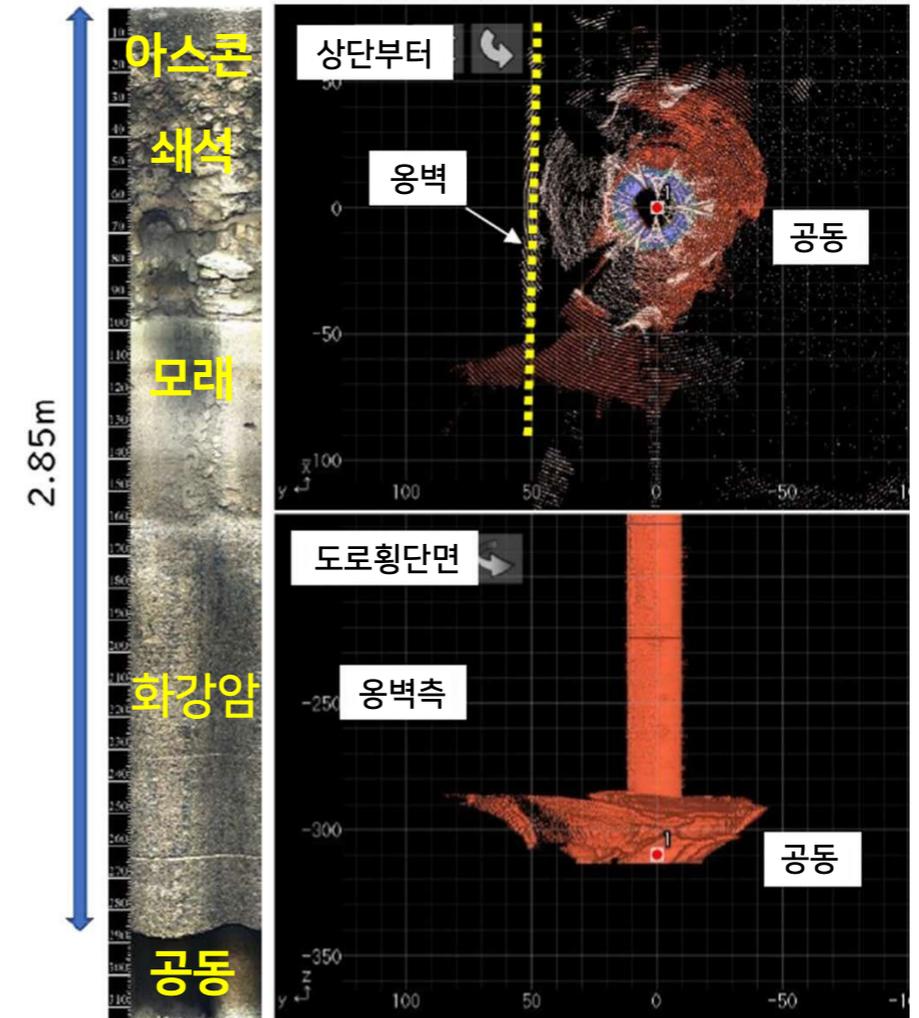
- 전방위 카메라에 의한 공동 내공 관찰과 레이저 스캐너에 의한 형상 측정을 통해 상세 상황 파악
- 토사 유출 경로와 공동의 발달 과정을 확인

해안 호안에 접한 국도에서 발견된 공동의 천공 조사 결과  
(깊이 2.85m, 두께 0.3m)

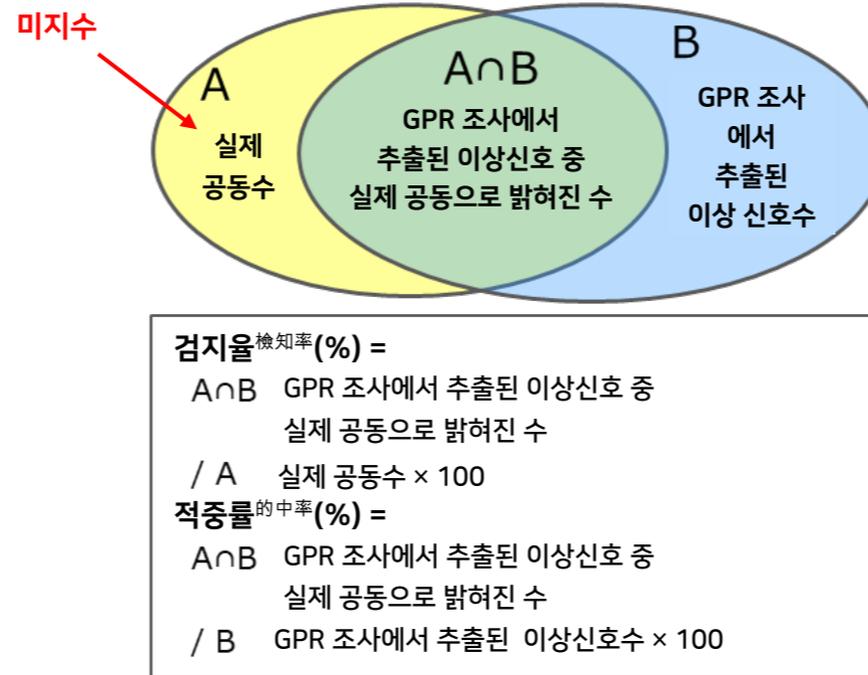
검증률檢証率(%) =  $\frac{\text{2차 조사 개소수}}{\text{GPR 이상신호 개소수}} \times 100$

2015~17년 공동조사 데이터		
이상 신호 수	21,145件		
↓			
차량탐재형 장치에 의한 1차 조사 및 2차 조사로 공동의 유무를 확인			
4,500件			
↓			
검증률 80% 이상			
670件			
↓			
2차 조사 결과	공동	비공동	적중률
	594	76	88.7%

(차도부의 공동조사 추출조건 및 적중률)

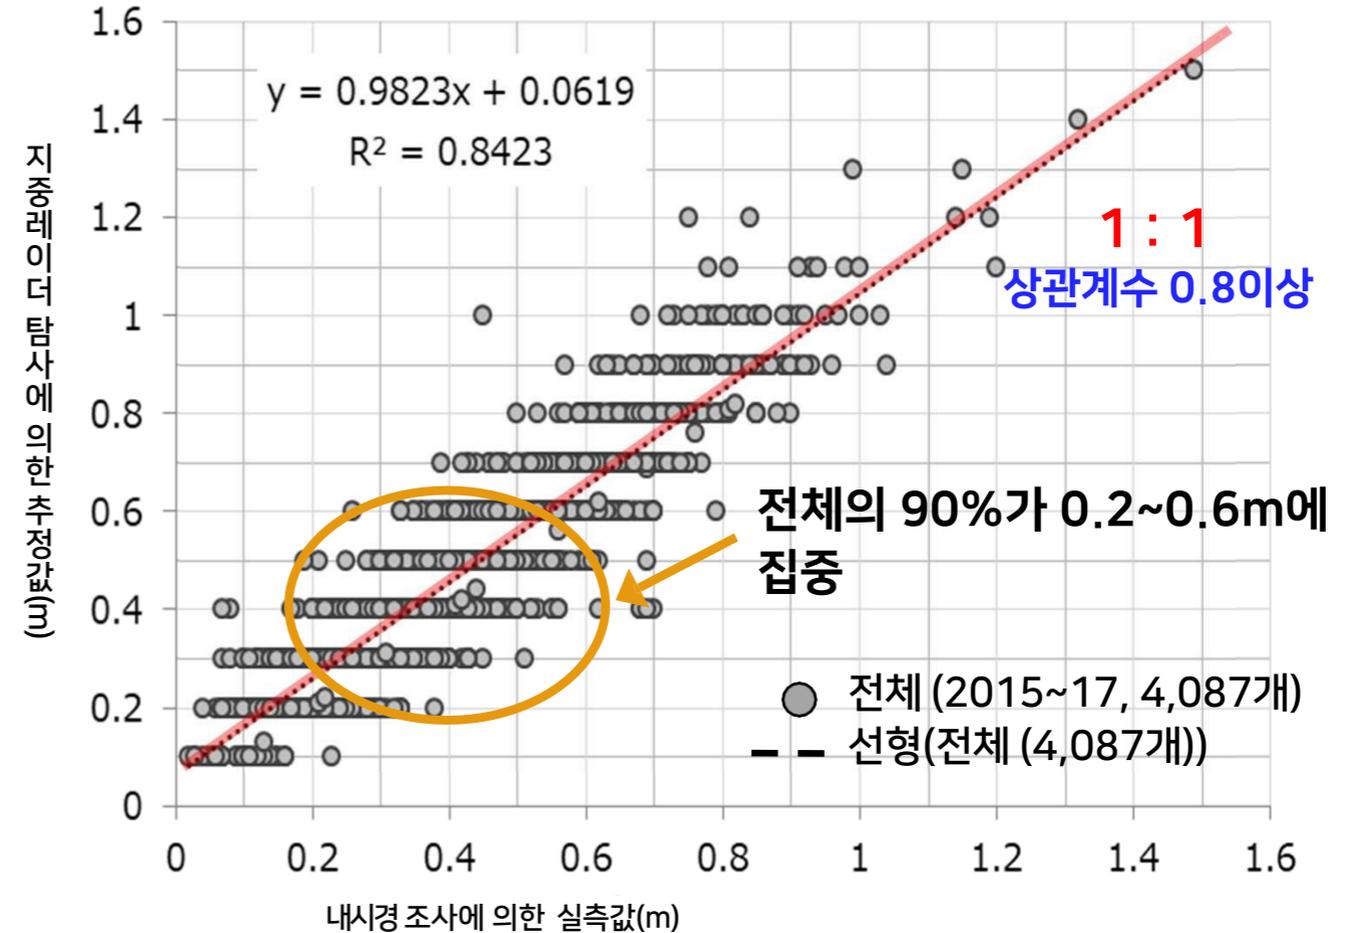
(공동깊이 측정 정밀도 실측분포도)

- 깊이 = (공동 상면의 반사파 수신시간) × (전파속도)
- 전파속도는 **지반의 비유전율** 比誘電率 을 사용하여 가정
- 10cm 단위로 측정

GPR 측정 공동의 깊이는 20cm 정도 더 깊게 나타남

- 레이더 탐사<sup>10cm</sup>와 내시경 조사<sup>1cm</sup>의 측정 단위 차이
- 내시경용 천공 시 공동 상부 토사의 붕락
- 레이더 탐사와 내시경 조사 실시시기의 차이 등  
(하마야 외: 2019)

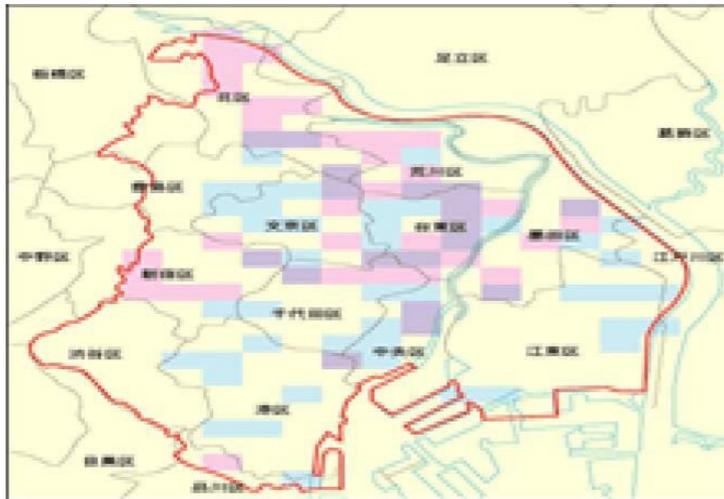
2014년 조사 당시  
도쿄도 도로함몰지도 이미지

도쿄도에서 도로함몰지도 운영 확인  
다만, 최근 조사에서는 확인 안 됨

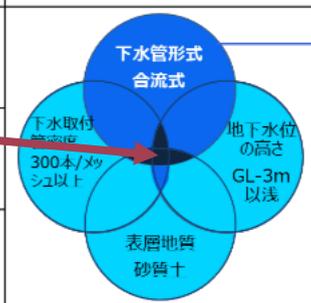
퍼텐셜 값	함몰인자의 조합
High+ (잠재확률 70%-)

<ul style="list-style-type: none"> <li>하수도관로형식: 합류식</li> <li>하수연결관 밀도: 300개/메쉬 이상</li> <li>표층 지질: 사질토</li> <li>지하수위 깊이: GL 3m 이내</li> </ul>
High (잠재확률 50-70%)	
Middle (잠재확률 10-50%)	
Low (잠재확률 0-10%)	없음

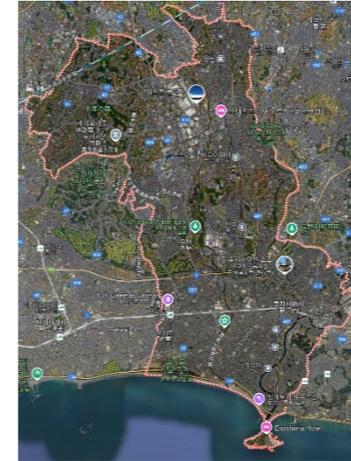
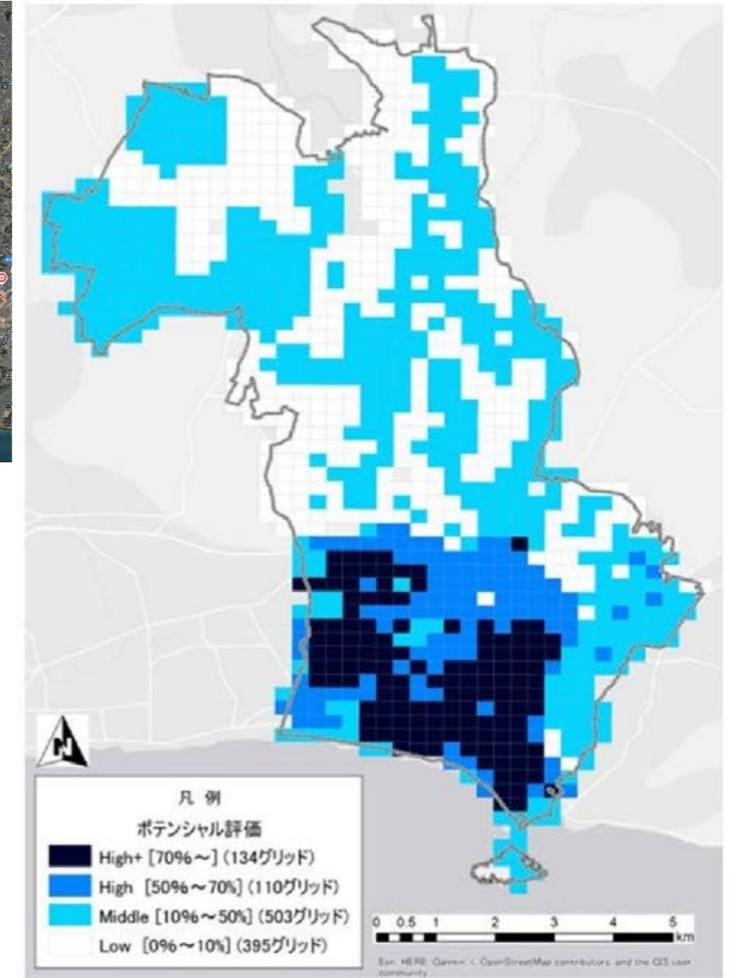
(후지사와시의 함몰 퍼텐셜 맵)

- 함몰 포텐셜 맵의 활용
  - 후지사와시, 퍼텐셜 맵을 활용하여 **공동조사계획 입안 및 실시**
  - 1차년도, **High+ 지역의 생활도로 공동조사** 시행
- 함몰 퍼텐셜 맵의 검증
  - 1차년도 공동조사 결과를 활용
  - 공동은 추정치보다 2배 이상 발생: 간선도로와 생활도로의 차이에 기인 (맵 작성 시 간선도로 자료 활용, 코이케<sup>小池</sup>의 도로구분에 따른 공동 수 비율과 유사한 결과)
  - 함몰은 추정치와 유사
  - **함몰·공동 데이터의 정도<sup>精度</sup>에 퍼텐셜 맵의 신뢰성이 의존**
- **하수도의 장수명화 계획에도 활용**
- 사후검증 결과를 반영하여 지속적 개량 작업 추진 예정

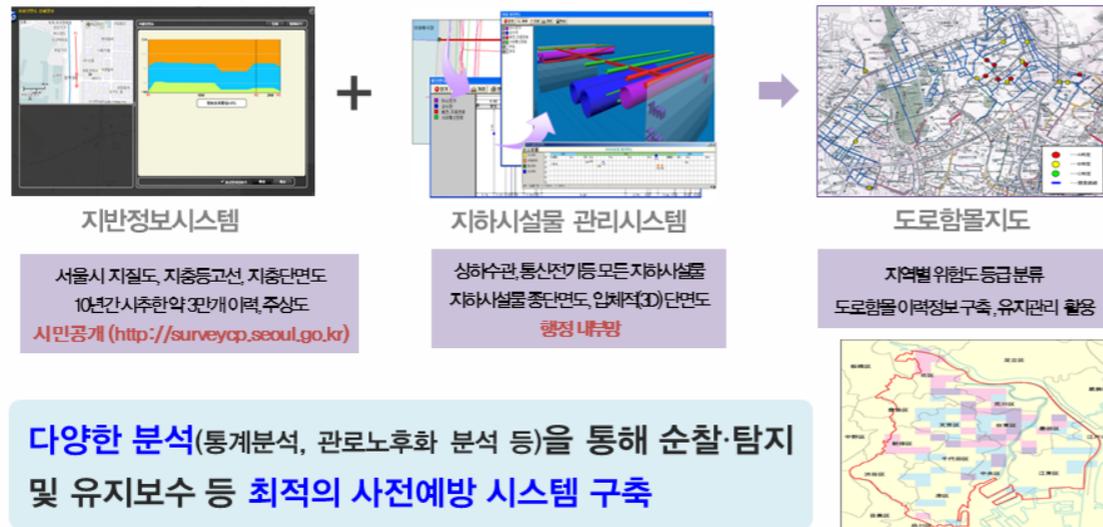
(2014. 08월 서울시 도로함몰대책)

### ▶ 서울시 지질도와 지하시설물 시스템을 활용하여 도로함몰지도 구축

- 도로함몰 이력 정보 구축
- 지하철, 대형건물 주변, 30년이상 노후 하수관로, 침수지역 포함

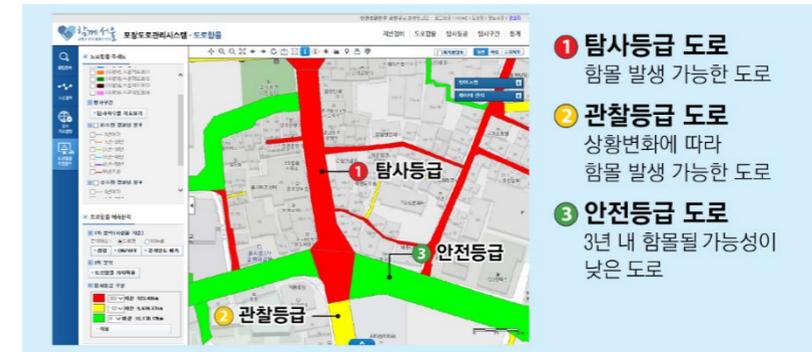
동공탐사노선 선정, 개량대상 하수관 조사노선 선정 등에 활용 중  
(2016. 12월 서울시 도로함몰대책)

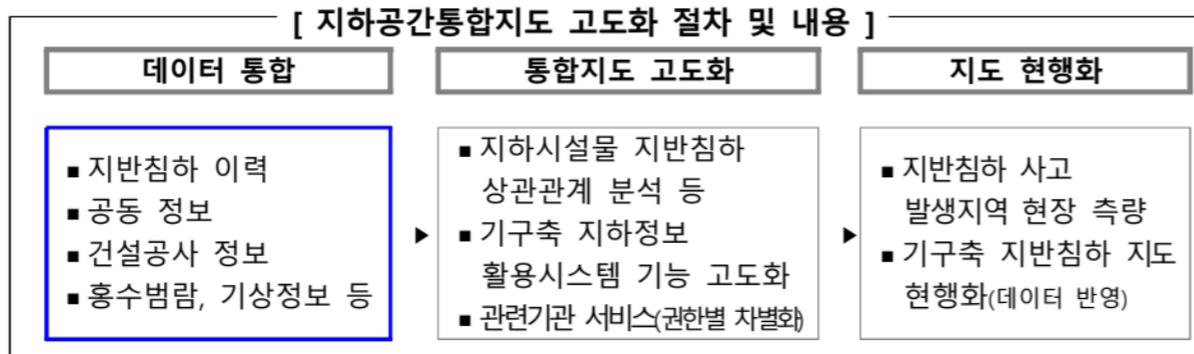
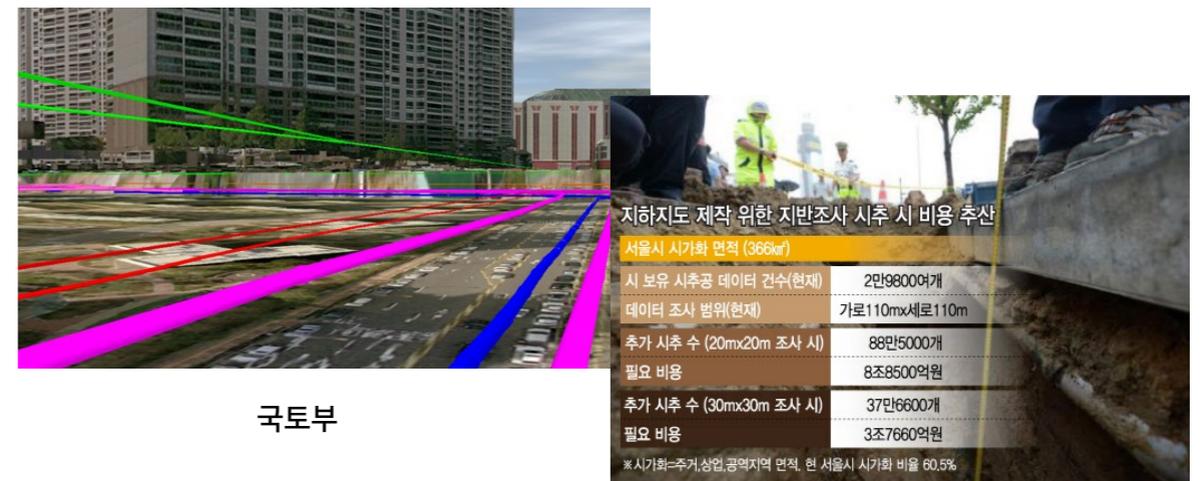
(3D 지하통합지도와 관련보도)

- **지반침하 예방대책으로 2022년 지하통합지도<sup>3D</sup> 구축**
  - 국가공간정보기본법 등에 따라 정보접근 제한 - 활용 미흡
  - 지반침하 이력, 공동 현황 등 정보 부재 - 활용 제한
- ※ 포함 정보
  1. 상하수도, 전력, 통신, 가스 등 매설지하시설물 7종
  2. 지하철, 공동구, 지하보차도, 지하주차장 등 지하구조물 6종
  3. 지반특성, 지층 종류 등 지반정보 3종
- **통합지도 고도화 추진 예정**
  - 통합지도 고도화방안 수립('25년) → 기능고도화 추진('26~'29년)

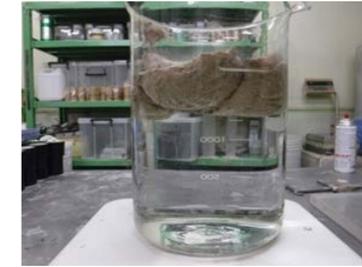
(무분리성 실험)

- 기존 채움재의 문제 정리, 요구 성능 및 개발목표 설정
- 채움재의 흠으로의 침투 확인 실험
- 모니터링 노선 내의 공동에 대해 충전 시행

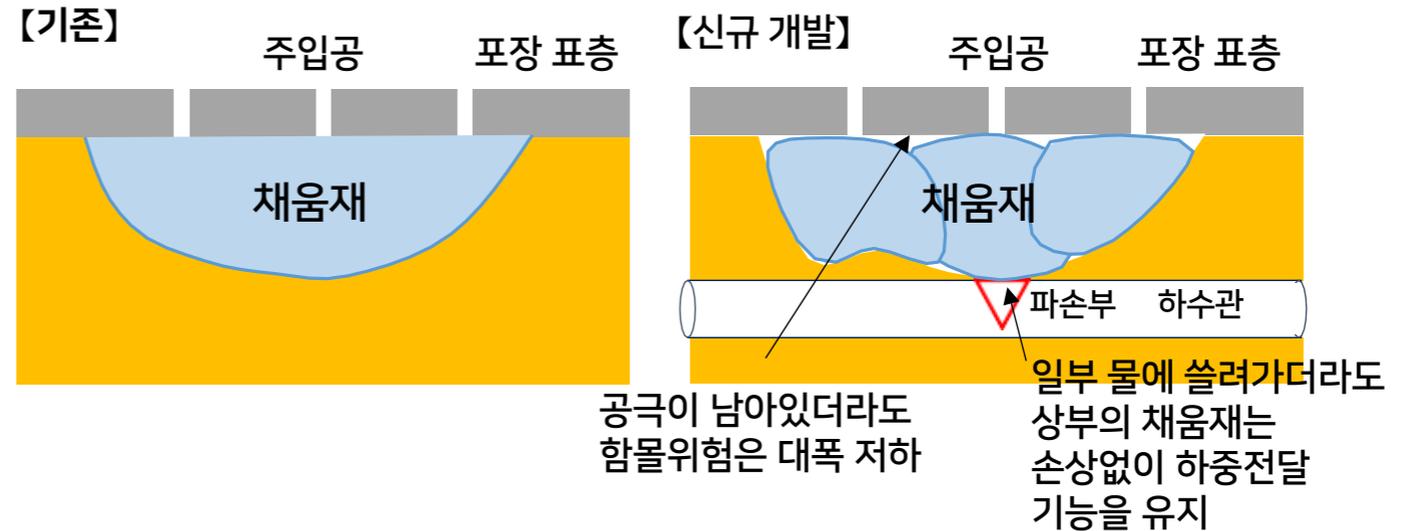
## 공동 보수용 가소성 채움재 개발

물 첨가율에 의해 채움재의 유동성 조절 가능. 주변에 파손된 하수도가 있는 경우에는 저유동성, 파손된 하수도가 없는 경우 고유동성 사용 가능. 재굴착을 고려하여 강도를 필요충분한 범위로 설정

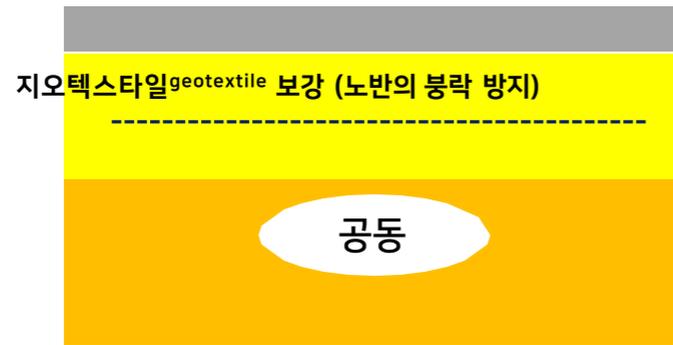
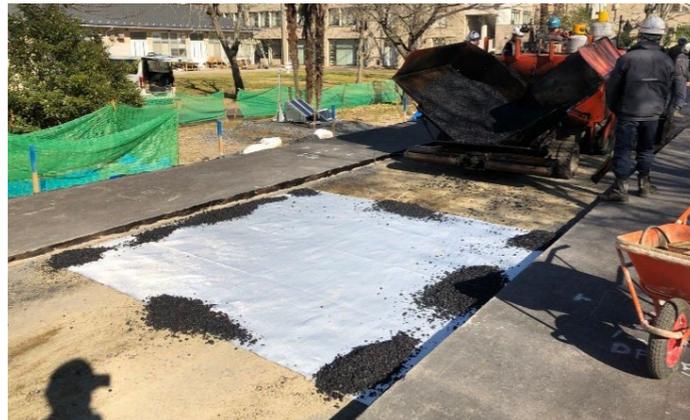
공동 상부의 지반(노반)이 남아 아치arch 효과를 기대할 수 있으면, 함몰은 발생하기 어려움  
노반 내에 보강재를 부설하여 노반 붕괴를 방지

Full-scale 시험 도로에 보강재 (Geotextile) 부설

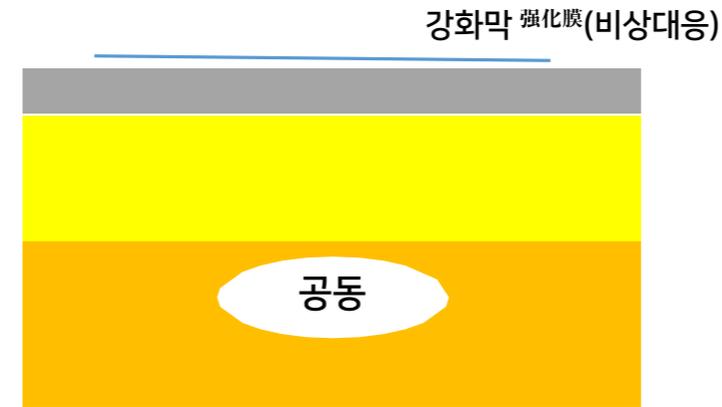
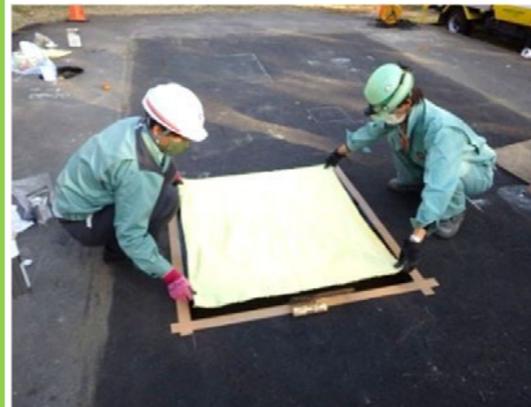
공동을 발견해도 즉시 보수할 수 없는 경우도 있기 때문에, 노면에 응급 대책으로 보강재를 부설, 강화막을 형성함으로써 함몰 억제

시공 상황  
(아라미드 섬유 시트)

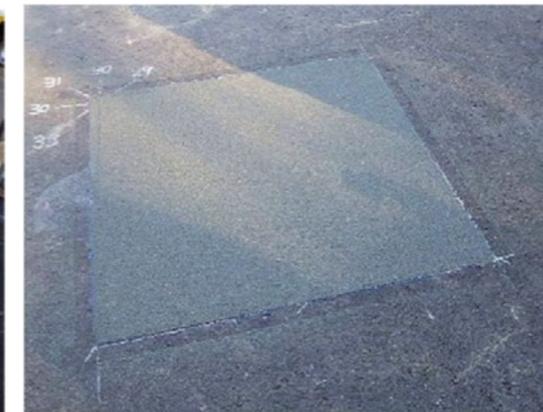
노면 보강 개소의 외관

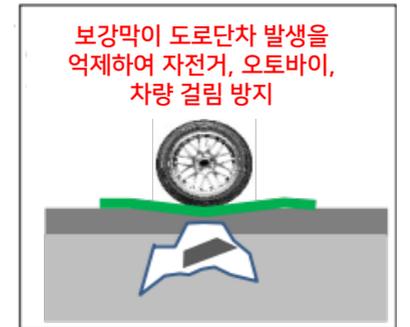
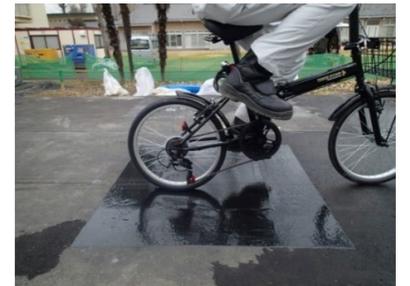
적재 시험

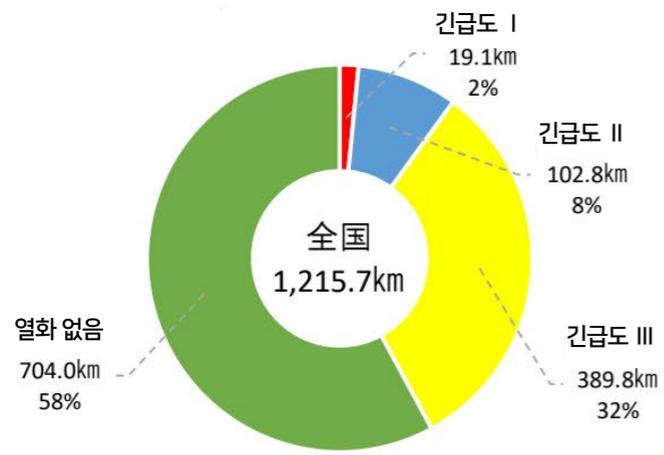
- 2016년 이후 2회에 걸쳐 조사
  - 1차 점검: 2016~2021년, 부식위험이 높은 지역 1,215.7km
  - 2차 점검: 2021~2023년, 부식위험이 높은 지역 626.4km

조사결과(1회차 5년간)

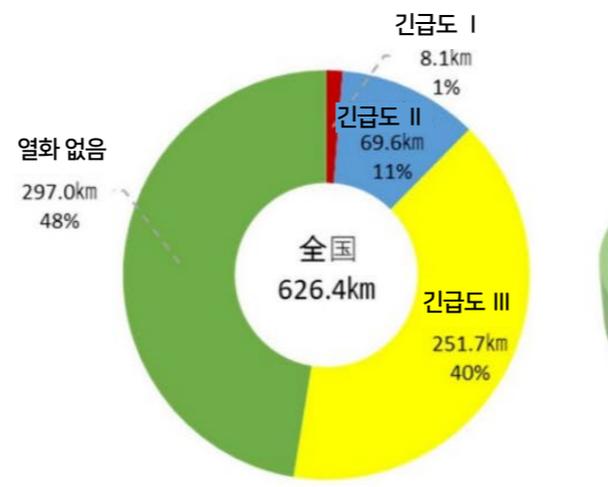
조사결과(2회차 3년간)

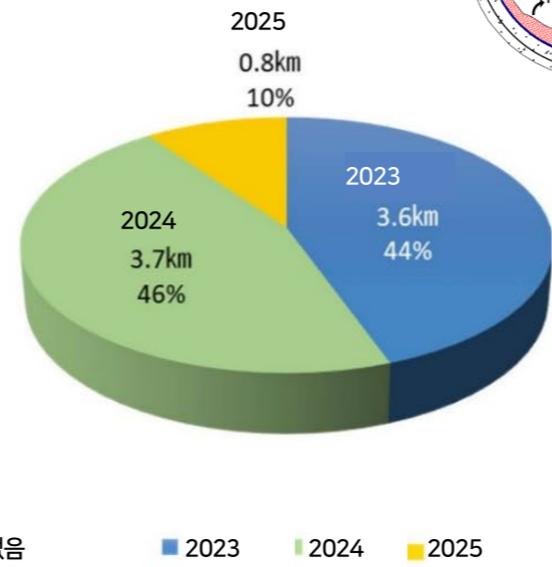
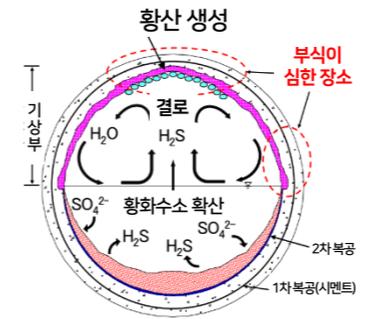
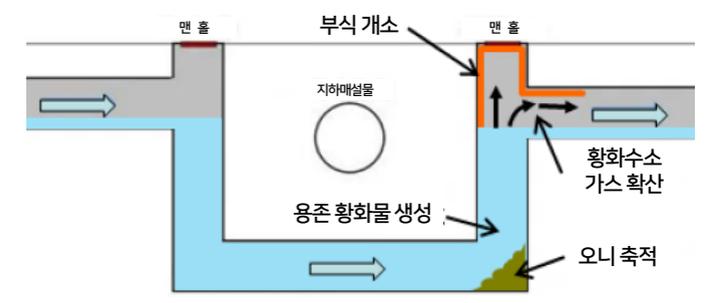
긴급도 I에 대한 조치

- 2차 점검 결과 긴급도 I로 판정된 8.1km는 2025년까지 조치 완료

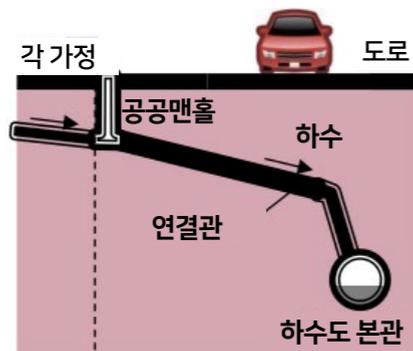
(하수도연결관)

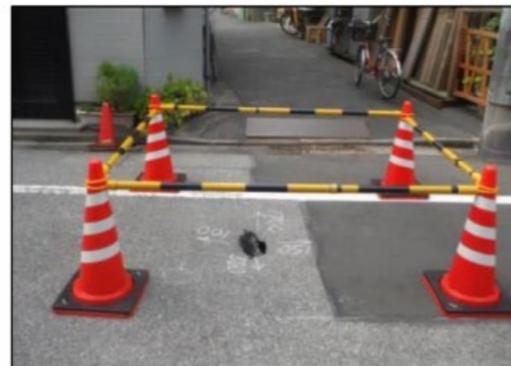
- 구부<sup>区部</sup> 하수도관 약16,200km(2023년) 중
  - 법정 내용연수 50년 초과 1,800km(11.1%, 2017년)
  - 2037년 기준 8,900km(53.0%)
- 하수도관에 기인하는 도로함몰 약530건(2015년) 중
  - 약 70%가 가정과 하수본관의 연결관에서 발생

(연결관에 의한 함몰)

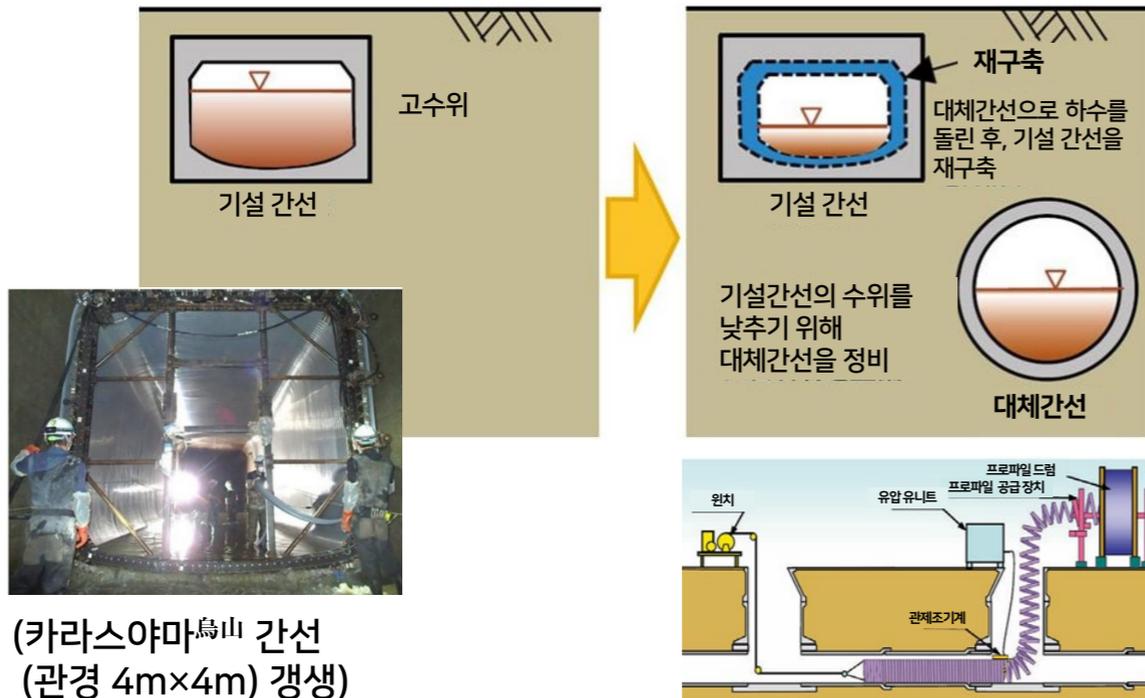
- 도로교통과 생활에의 영향 고려 굴착없는 갱생공법 선정
  - 도쿄도와 민간업체 공동개발 SPR공법 적용
  - 관경 25cm의 지선~5m의 간선 모두에 적용 가능
  - 하수도 수위가 높은 경우 대체간선을 활용

※ Spiral Pipe Renovation

(카라스야마 烏山 간선  
(관경 4m×4m) 갱생)

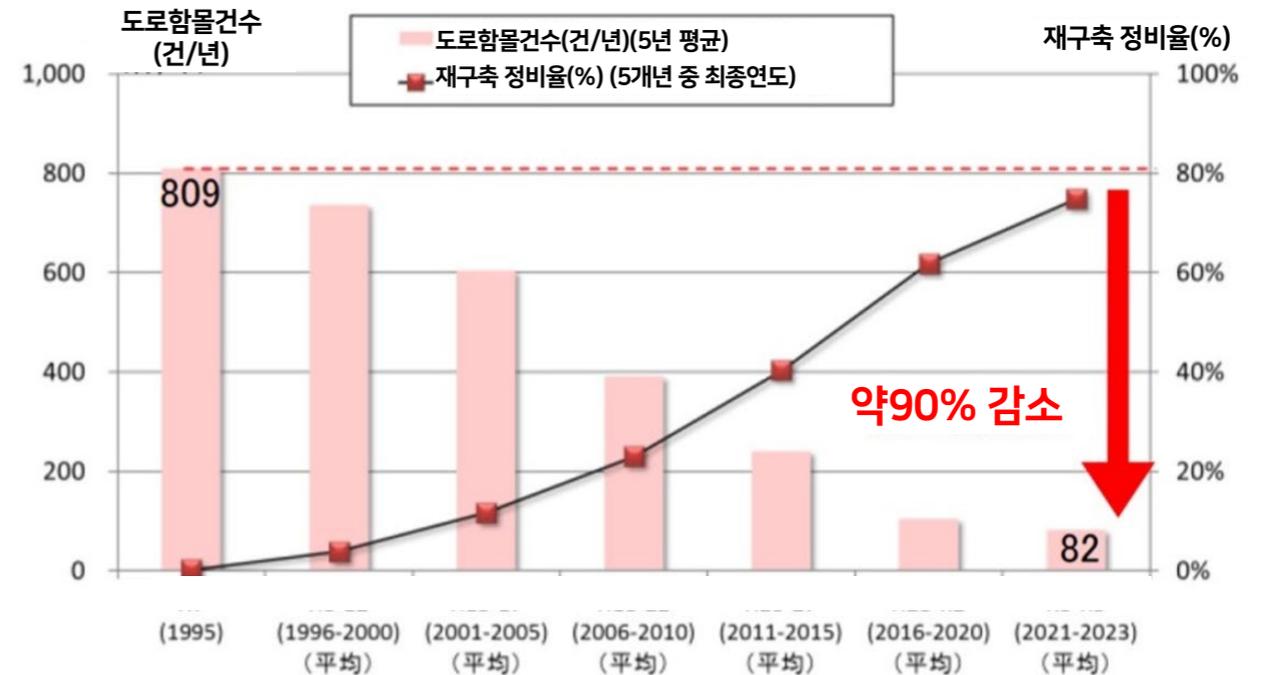
- 2023년말 기준 제1기 지역의 재구축 사업 80% 완료
  - 제1기 지역의 **도로함몰 건수 약90% 감소**

(제1기 재구축지역의 도로함몰 건수의 추이)

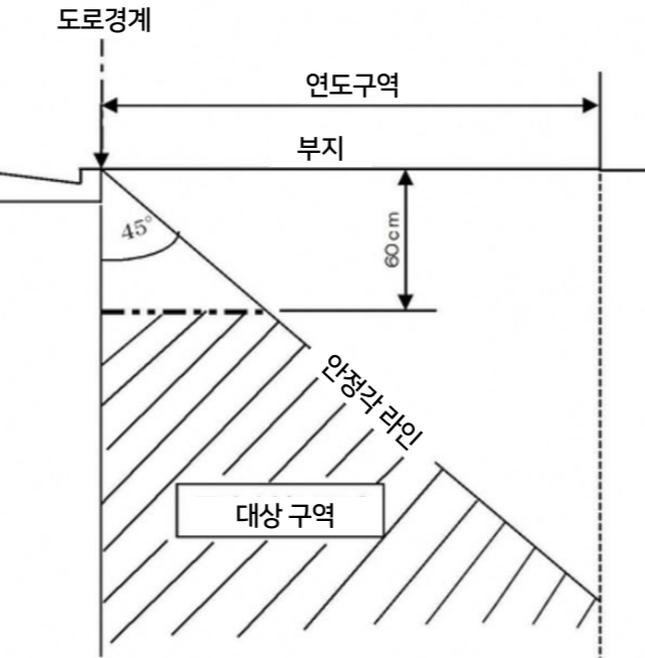
(연도 구역)

- 연도<sup>沿道</sup>구역 내 다음 굴착공사 시 지자체의 협의·승인 필요
  - **60cm 이상** 굴착 공사
  - 길가에서 45°의 안정각 라인 이하 굴착공사

전면도로폭	연도 구역
20m 이상	5m
6~20m 미만	3m
6m 미만	전면도로 폭의 1/2
