발 밑이 위험해요!

# 땅 꺼짐

1. 국내외 주요 발생 사례
2. 발생 빈도
3. 발생 메커니즘
4. 매설물·시설물에 의한 함몰
5. 굴착공사로 인한 함몰
6. 땅꺼짐 대책
  - 1) 공동탐사
  - 2) 노면함몰관련지도
  - 3) 공동보수
  - 4) 하수도시설 노후화 대책
  - 5) 굴착공사장 관리
7. 연구 개발 및 교육훈련
8. 향후 과제

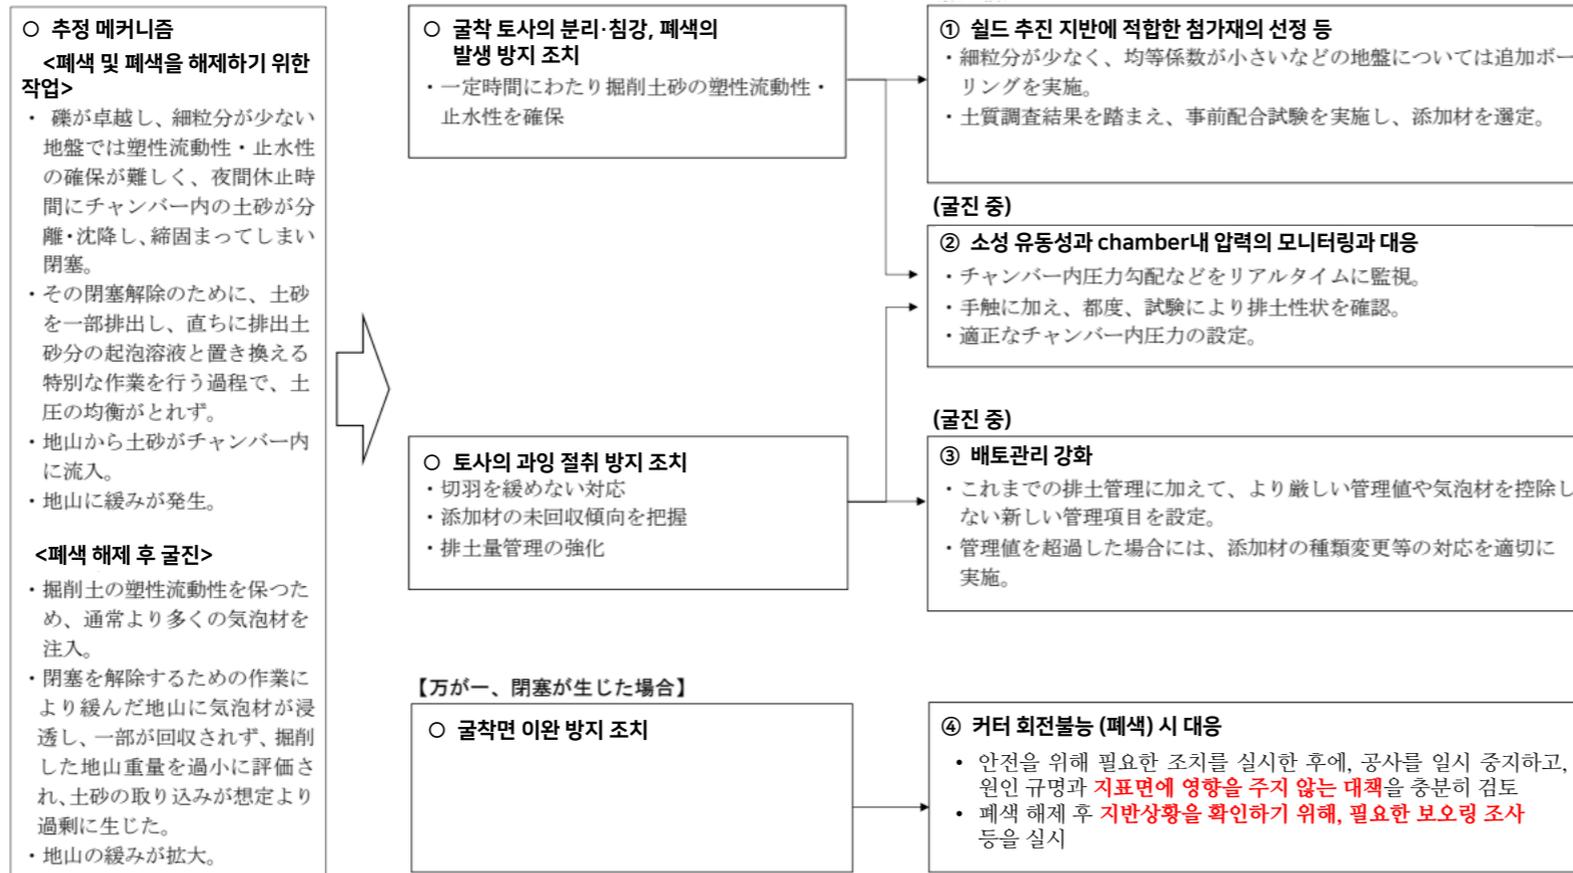
### 1. 함몰·공동의 추정 메커니즘을 고려한 터널 재발방지대책

- 2020.10.18, 도쿄도 조후 調布市 도로함몰
- 도쿄외곽순환도로(칸에츠 関越 ~ 토메이 東名) 동일본고속도로 시행(실드 TBM)
- 자갈이 세립분보다 많은 지반에서 야간에 작업 중지 중, 토사가 분리·침강 후 다져져 폐색이 되고, 실드기계의 커터 작동 불가
- 폐색부분 처리 과정에서 약액의 과다 주입 등으로 지반의 이완 및 과다 굴착으로 함몰
- 배토량 관리 등 재발방지대책 마련

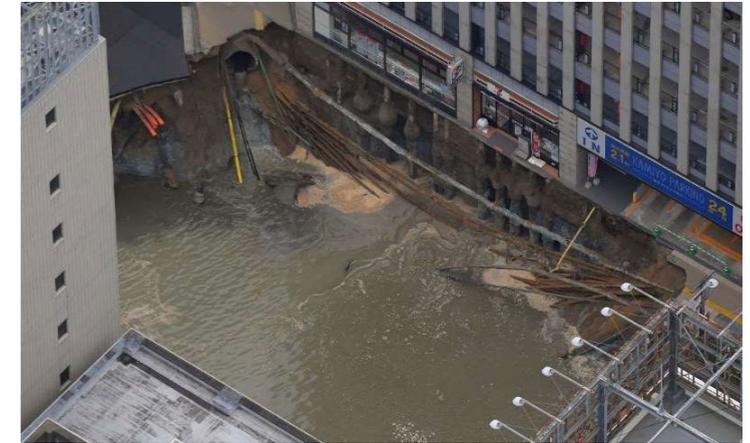
- 2016.11.08 04:25
- 후쿠오카시 하카다역(博多駅)
- 하부 시영지하철 나나쿠마선 연장 공사 시행 중 사고 (NATM공법)
- **사고관련 자료 시청 홈페이지에 일체 공개**

- 2016.11.08 04:25
- 후쿠오카시 하카다역(博多駅)
- 하부 시영지하철 나나쿠마선  
연장 공사 시행 중 사고  
(NATM공법)
- 터널 내 누수 발견 즉시 작업자  
대피 및 주변도로 통제

- 2016.11.08 04:25
- 후쿠오카시 하카다역(博多駅)
- 하부 시영지하철 나나쿠마선 연장 공사 시행 중 사고(NATM)
- 터널 내 누수 발견 즉시 작업자 대피 및 주변도로 통제

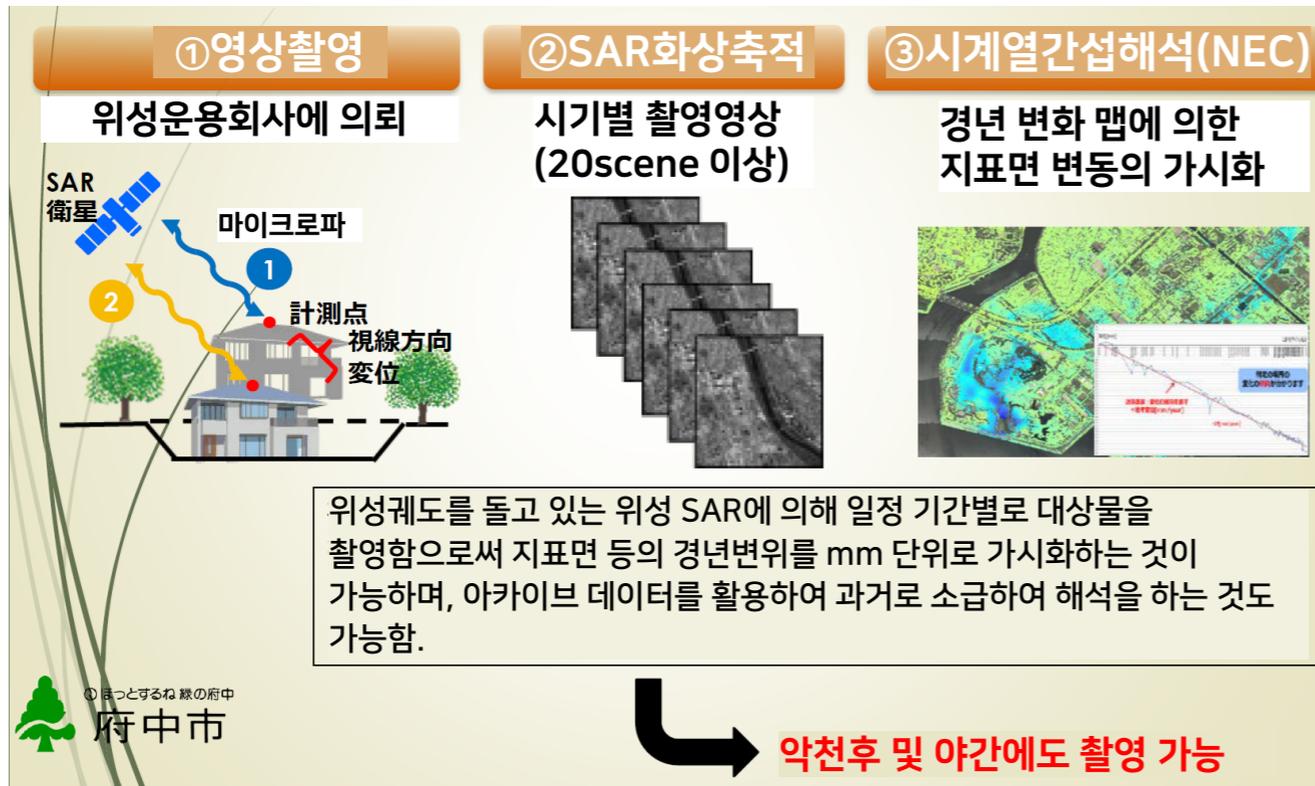
- 일본 도쿄도 후추시<sup>府中市</sup> 시범 적용 (2022년)
  - 노면 하 공동조사결과와 SAR 시계열 간섭해석의 비교에 의한 실무적용 가능성 검토
- 도쿄대학 SAR의 도로토구조물의 유지관리에 활용 매뉴얼(안) 작성
